RAPPORT D'EXPERTISE DOMMAGES-OUVRAGE EN CONVENTION DE REGLEMENT

Opération de construction			
Nom de l'opération	PARC TERTIAIRE DE LA VERRERIE	Adresse principale	148 traverse de la Martine 13011 MARSEILLE
DOC	16/12/2019 (Estimée)		
Coût prévisionnel	3 331 126,00 € TTC	Coût définitif	3 582 269,85 € TTC
Contrôleur technique	QUALICONSULT SECURITE	Missions contrôleur	Hand+L+LE+STI+Th

Domage unique : Bâtiment B2 : infiltrations et inondation des parkings

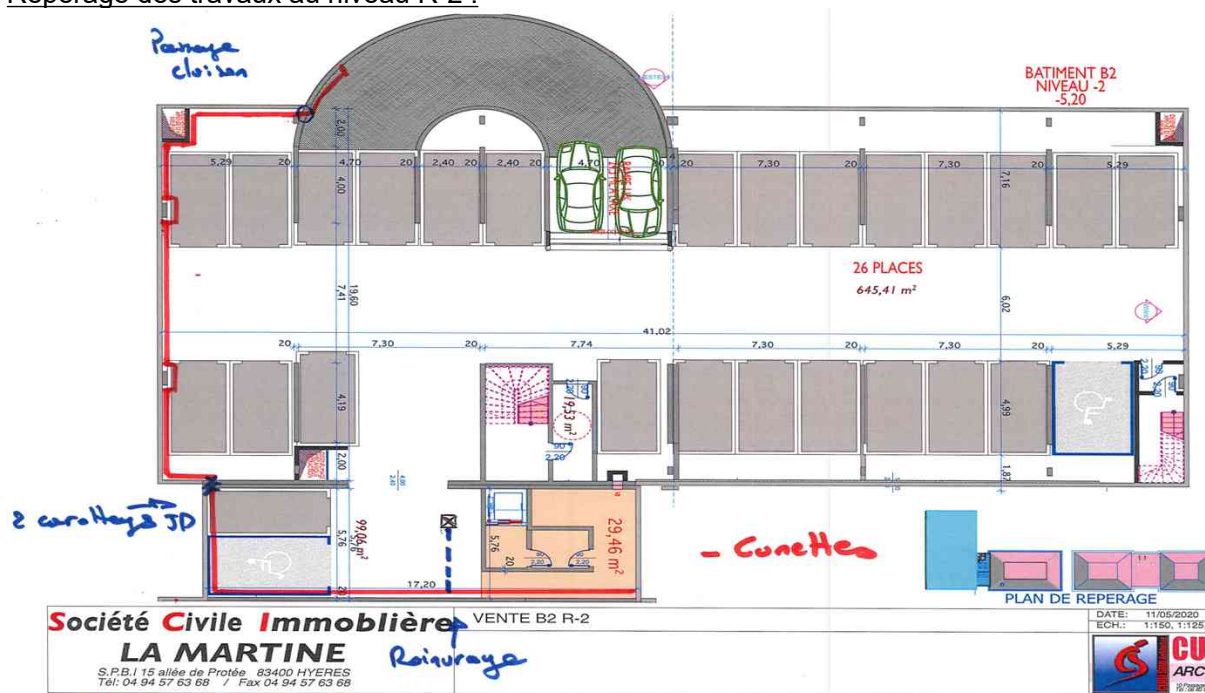
Repérage des travaux au niveau R-2 :

Les prestations objet du présent devis portent sur la création d'une cunette périphérique associée à un traitement d'étanchéité de la jonction dalle/paroi.

Nous vous proposons de retenir le devis n°DE26139 du 07/07/2026 de l'entreprise STS, d'un montant de 49 815.22€ HT correspondant à la création d'une cunette périphérique associée à un traitement d'étanchéité de la jonction dalle/paroi.
