Résumé du Dossier de Diagnostics Techniques
N° 26/05/DIAZ/8292

Localisation du ou des bâtiments :
Adresse : ..... **22 Avenue Georges Clemenceau**
Commune : ..... **83590 GONFARON**
Section cadastrale E, Parcelle(s) n° 807
Désignation et situation du ou des lot(s) de copropriété :
Ce bien ne fait pas partie d'une copropriété
Lot numéro **N/A**

Numéro de dossier : **26/05/DIAZ/8292**
Date du repérage : 04/06/2026
Heure d'arrivée : 14 h 00

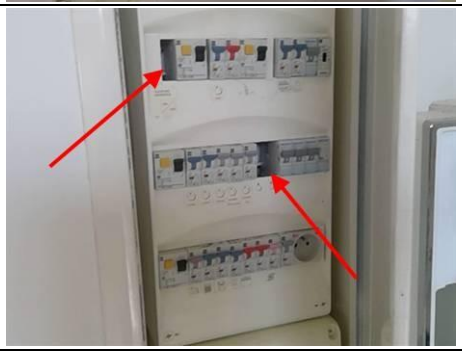
Photo du Compteur électrique
	Photo PhEle001 Libellé de l'anomalie : B7.3 a L'Enveloppe d'au moins un matériel est manquante ou détériorée.

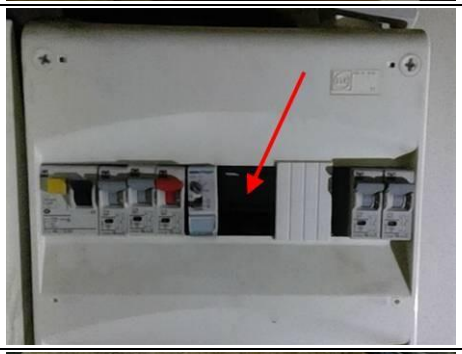
Photo du Compteur électrique
	Photo PhEle001 Libellé de l'anomalie : B3.3.2 b La section du conducteur de terre est insuffisante.
	Photo PhEle002 Libellé de l'anomalie : B7.3 a L'Enveloppe d'au moins un matériel est manquante ou détériorée.
	Photo PhEle003 Libellé de l'anomalie : B7.3 b L'isolant d'au moins un conducteur est dégradé. Remarques : Présence de conducteurs dont l'isolant présente des détériorations ; Faire intervenir un électricien qualifié afin de remplacer les conducteurs dont l'isolant présente des détériorations

Photo PhEle004 Libellé de l'anomalie : B8.3 e Au moins un conducteur isolé n'est pas placé sur toute sa longueur dans un conduit, une goulotte ou une plinthe ou une huisserie, en matière isolante ou métallique, jusqu'à sa pénétration dans le matériel électrique qu'il alimente.
	Photo PhEle005 Libellé de l'anomalie : B8.3 a L'installation comporte au moins un matériel électrique vétuste. Remarques : Présence de matériel électrique vétuste (douilles, interrupteurs, socles de prise...) ; Faire intervenir un électricien qualifié afin de remplacer les matériels électriques vétustes
	Photo PhEle006 Libellé de l'anomalie : B8.3 d L'installation comporte au moins un conducteur actif dont le diamètre est inférieur à 12/10 mm (1,13 mm²).

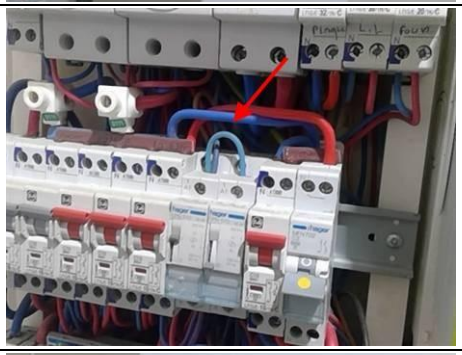
Photo du Compteur électrique
	Photo PhEle001 Libellé de l'anomalie : B4.3 f3 A l'intérieur du tableau, la section d'au moins un conducteur alimentant les dispositifs de protection n'est pas adaptée au courant de réglage du disjoncteur de branchement.
	Photo PhEle002 Libellé de l'anomalie : B7.3 a L'Enveloppe d'au moins un matériel est manquante ou détériorée.
	Photo PhEle003 Libellé de l'anomalie : B8.3 b L'installation comporte au moins un matériel électrique inadapté à l'usage.

Photo PhEle004 Libellé de l'anomalie : B8.3 e Au moins un conducteur isolé n'est pas placé sur toute sa longueur dans un conduit, une goulotte ou une plinthe ou une huisserie, en matière isolante ou métallique, jusqu'à sa pénétration dans le matériel électrique qu'il alimente.
	Photo PhEle005 Libellé de l'anomalie : B7.3 d L'installation électrique comporte au moins une connexion avec une partie active nue sous tension accessible.
	Photo PhEle006 Libellé du point de contrôle : B3.3.6 a3 Au moins un circuit (n'alimentant pas des socles de prises de courant) n'est pas relié à la terre.
