ТЕХНИЧЕСКИЙ ОТЧЕТ

по результатам тепловизионного обследования объекта

Дата проведения: 30.10.2026

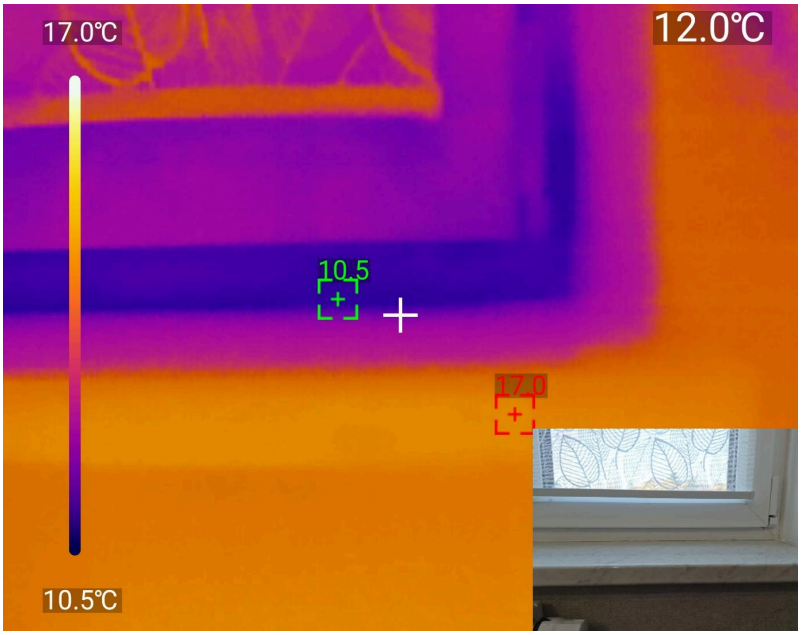
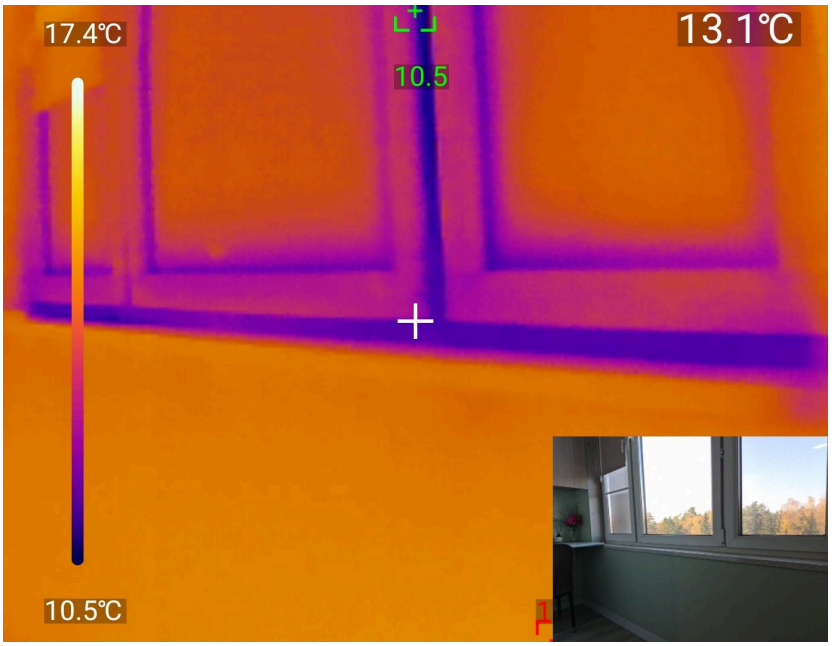
Дефект №1: Нарушение герметичности окна (Кухня)

- Температура стены: +18.8°C **- Температура дефекта:** +10.8°C - **Перепад (дельта):** 8.0°C

🔴 **Обнаружено:** На внутренней поверхности оконного блока зафиксирована локальная зона пониженной температуры с перепадом относительно прилегающей поверхности стены до 8°C.
🟡 **Предполагаемая причина:** Возможное нарушение герметичности притвора створки вследствие недостаточного прижима или износа уплотнителя.
🟢 **Рекомендация:** Проверить равномерность прижима створки, состояние уплотнителя и герметичность притвора. При подтверждении неисправности выполнить регулировку фурнитуры или замену уплотнителя.

1. Регулировка прижима оконной створки 1шт. - бесплатно*.
   (Каждая следующая створка - 500р)
2. Развоздушивание радиатора 1шт.- бесплатно.
   (Каждый следующий радиатор - 500р)
3. Утепление доступного участка фановой трубы - по согласованию после осмотра.
