## Universidad Nacional Autónoma de México Posgrado de Ingeniería Laboratorio de Biorobótica

## Robot Móvil "Azcatl"

23 de Marzo de 2020

## Reporte de modificaciones

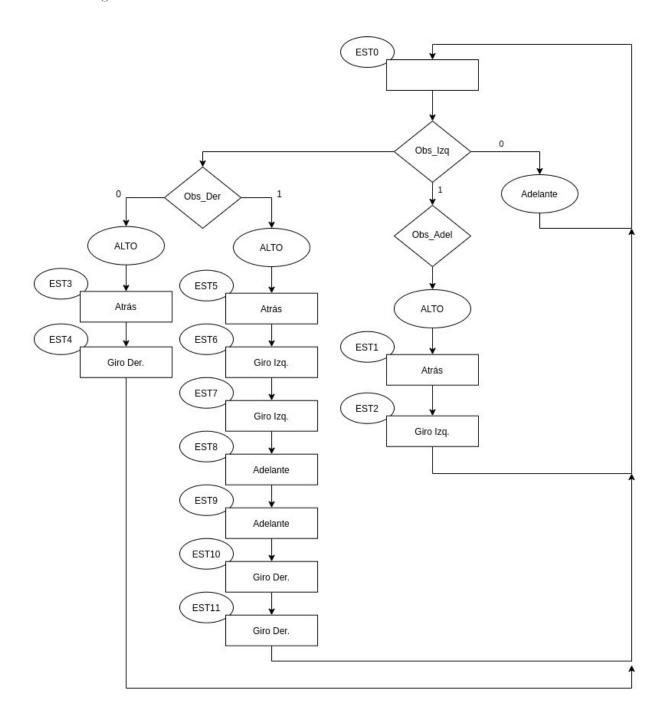
La visión del láser Hokuyo se es la siguiente:

Se hace un barrido para detectar la o las zonas de dónde se encuentra un posible

obstáculo.

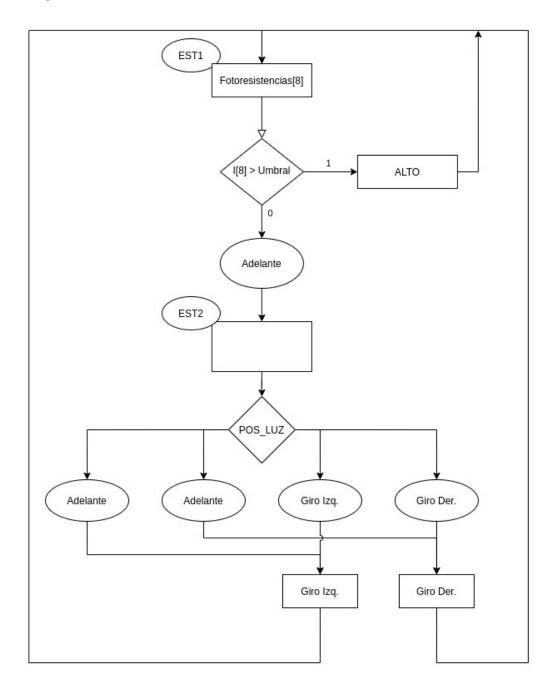
6.2. Para el nodo de seguimiento de luz, el usuario ingresarán cuatro parámetros: el número de pasos, la distancia y ángulo de giro (por paso) y la intensidad a detectar la luz los obstáculos.
