División Procesos Físicos Mercadona Online

MÉTODO DE EJECUCIÓN DEL CORRECTIVO PANTALLA CABINA FORD TRANSIT *(MODELO ANTIGUO)* Mercadona Online

Versión: 1

Fecha: 06/07/2026

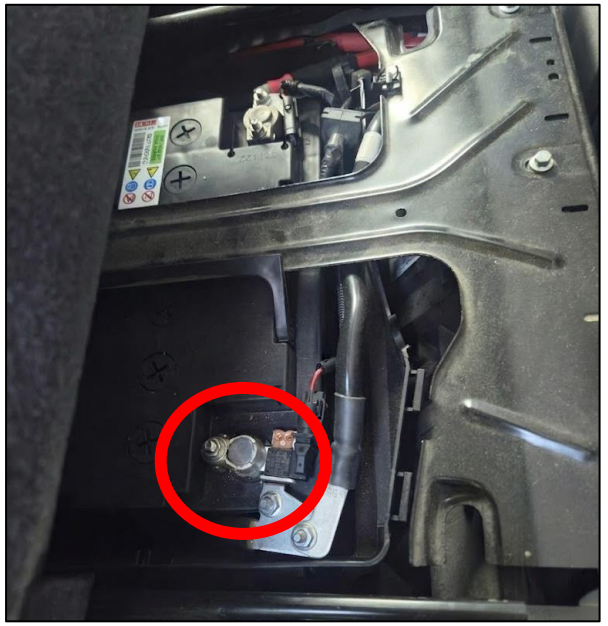
- En caso de que los **síntomas** de la avería coincidan con los siguientes:

1. **La pantalla aparece negra**. No se visualiza ni la imagen de la cámara trasera ni el display por defecto de la radio
2. **El audio de la radio sí funciona**

1. Con el vehículo apagado, tirar el **asiento del piloto hacia delante**
2. **Abrir la tapa** protectora que cubre la **batería**
3. **Desconectar el borne negativo** de la batería *(el más cercano a la puerta del conductor),* con una llave de vaso de 10 mm, durante **10 segundos**
4. **Volver a conectar el borne negativo** a la batería
5. **Encender el motor** de la furgoneta

La pantalla debería aparecer encendida y funcionar correctamente.
En caso de no funcionar, realizar un nuevo diagnóstico sin cerrar la incidencia.
