fluid 0450 (A) Oil-/air cooler fan Modbus

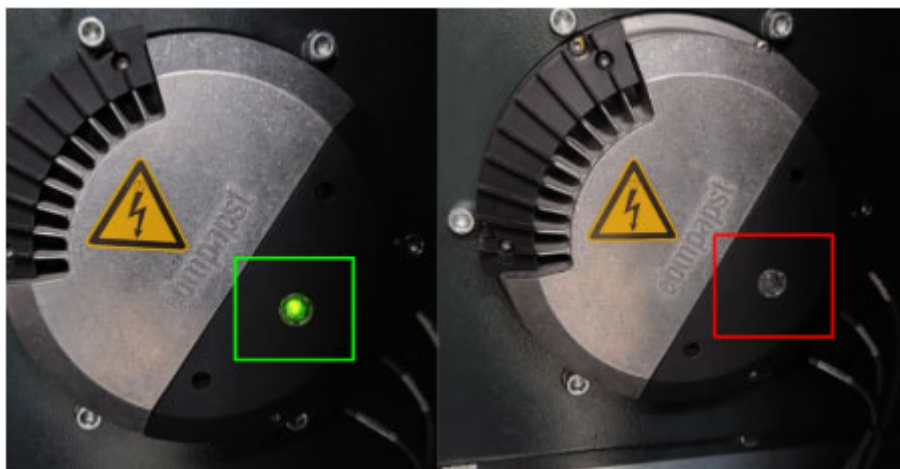
- Vérifier la prise Modbus sur le SC2-MCS - borne X3
- Vérifier le voyant d'état sur le boîtier du moteur du ventilateur
 - La LED est allumée en vert en permanence en fonctionnement normal (image de gauche). Si la LED reste éteinte en permanence alors que le ventilateur est sous tension (image de droite), il y a une forte probabilité que l'électronique soit endommagée.

- En cas d'indication d'un défaut dans l'électronique de puissance, la carte de commande du moteur du ventilateur peut être remplacée.
- Une instruction pour l'échange peut être trouvée sous [MA 00-25-01 Control unit replacement for EBM-Papst fan](#).
