RepairCafé 9.01.2022

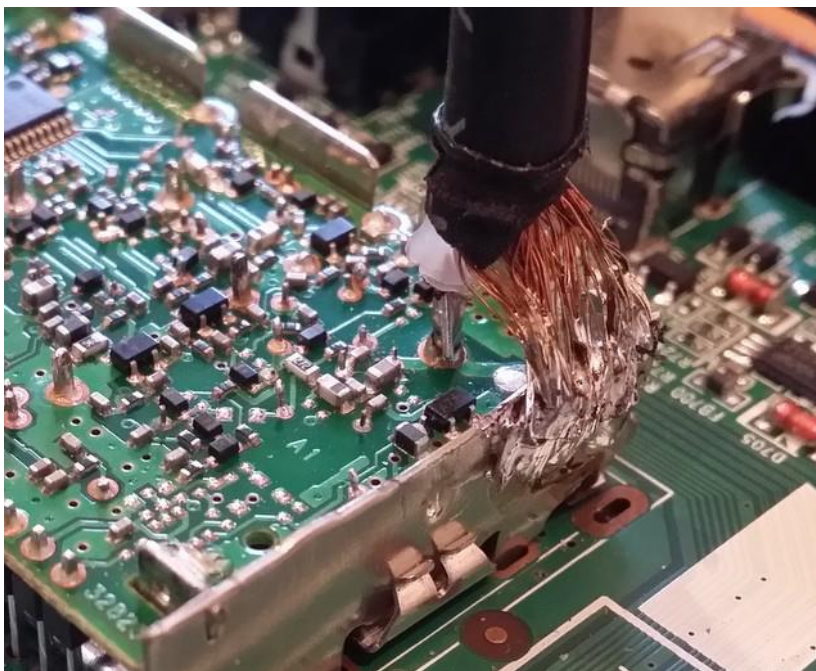
Hannspre Fernseher

Problem: Antennenbuchse war defekt

Reparatur: Ein Antennenkabel wurde direkt an den Tuner Eingang gelötet.

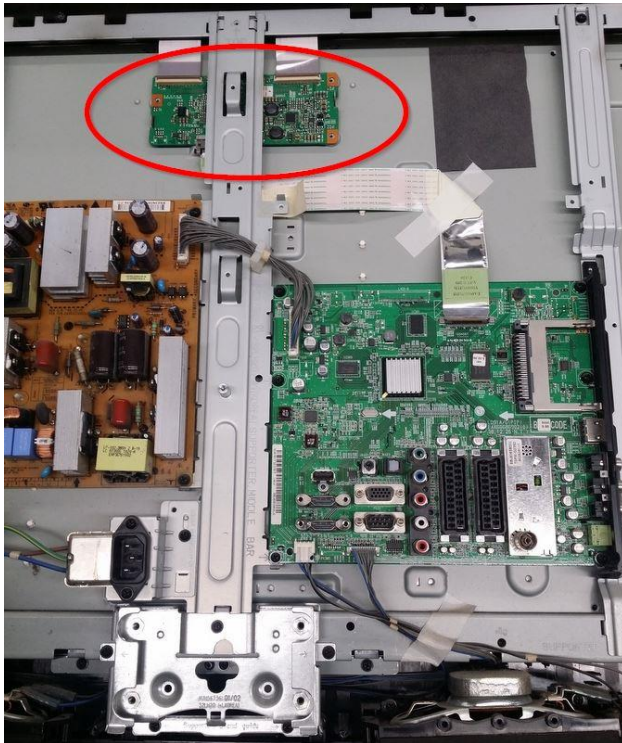
LG 32LH3010 Fernseher von 2009

Problem: Bild ging nicht mehr

Fehlersuche: Nach Aufschrauben konnte man das Backlight rausschimmern sehen, auch die 5 Volt vom Netzteil waren da. An der Platine, die das Display ansteuerte, war keine Versorgungsspannung messbar, da war die Sicherung durch. Ein Versuch mit einer Glassicherung hat auch diese durchbrennen lassen.

Reparatur: Ein Ersatzkauf der Platine (ca. 10€) hat das Problem gelöst.

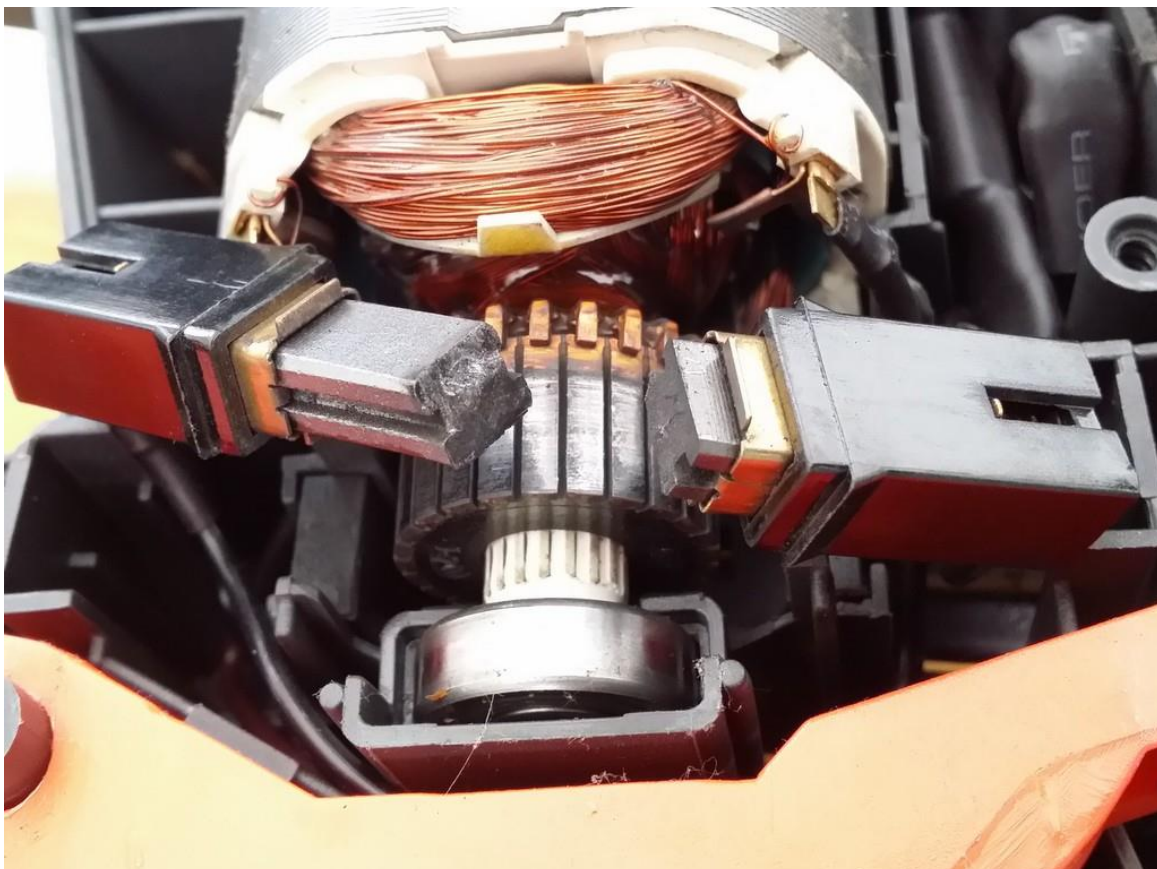
Heckenschere Gardena EasyCut 420/45

Problem: Sie lief nach 2 ½ Jahren Gebrauch nicht mehr an.

Ursache: Eine Kohle war runtergebrannt und die andere defekt.

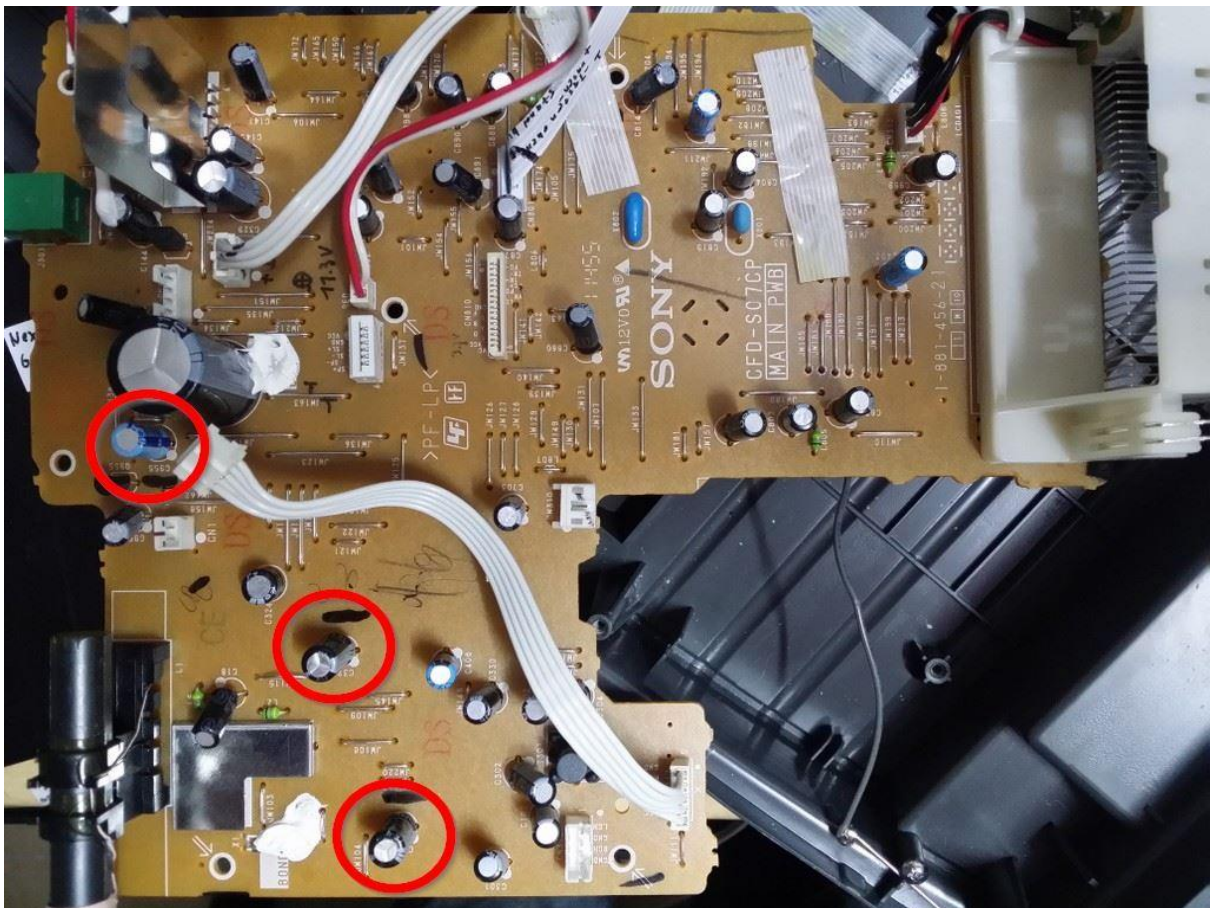
Sony CFD-S07CP Radio CD Kassettenrecorder

Problem: Ließ sich nicht mehr bedienen

Fehlersuche: I2C Protokoll belauscht und bemerkt, dass von einem angesprochenen Chip nichts kam. Der Chip hatte auch keine Versorgungsspannung, was an einem Elko lag, der 0 Ohm hatte. Hier [sony icf-2001d 2010 serv man.pdf](#) gab es Schaltpläne, die einigermaßen stimmten. Dann durch Auftrennen den Fehler eingekreist und mit dem Ohmmeter die anderen beiden defekten Kondensatoren gefunden.

Ursache: 3 Kondensatoren hatten 0 Ohm! (nicht 0,2Ohm, sondern echt 0,0 Ohm)

Reparatur: 3 Kondensatoren ersetzt.

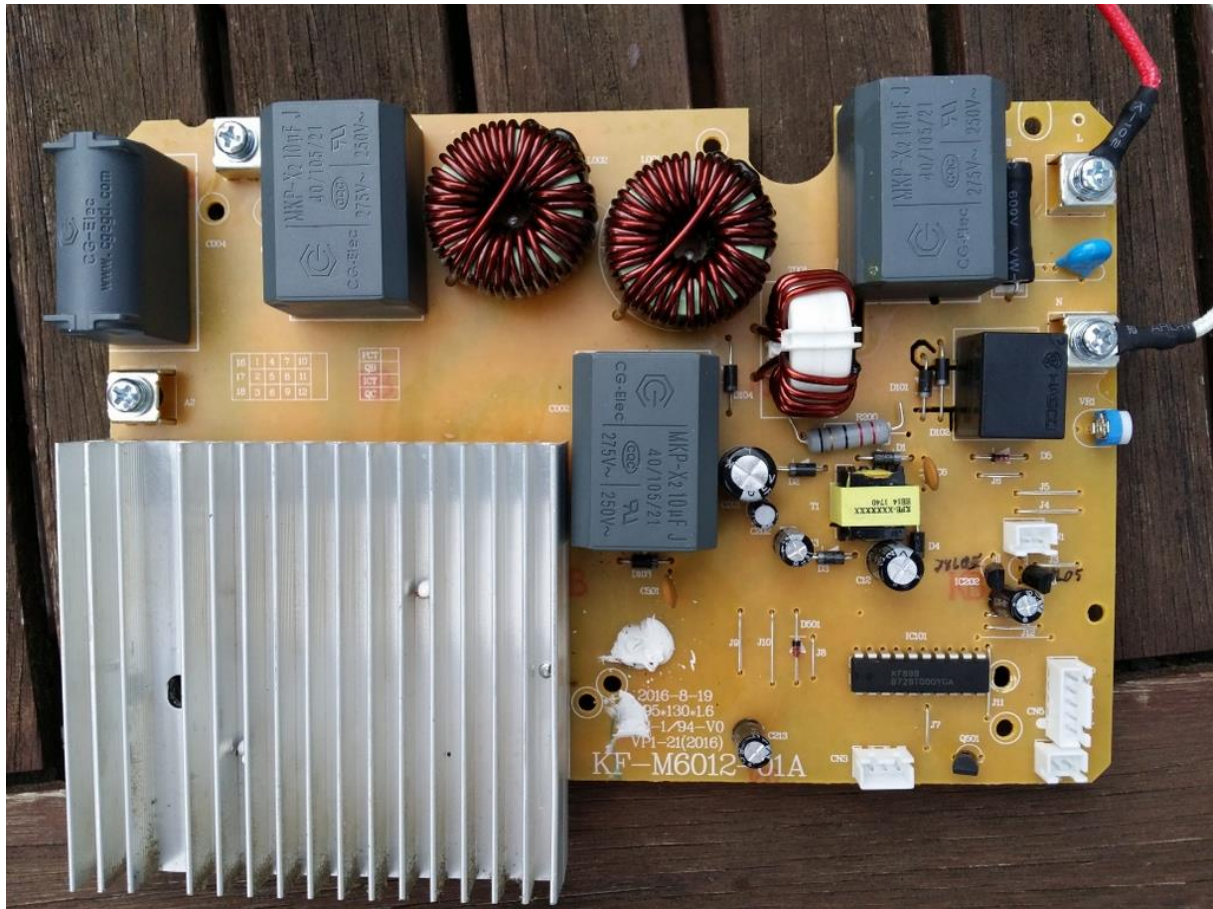
No-Name Induktionskochfeld mit 2 Platten

Problem: Eine Platte war ausgefallen.

Fehlersuche: Betriebsspannung gemessen, war nicht vorhanden.

Ursache: Zum Glück war nicht das Schaltregler IC, sondern nur der 22 Ohm 3 Watt Vorwiderstand durchgebrannt, aber so, dass man nichts erkennen konnte!

Reparatur: Ersetzt durch 25 Ohm 3 Watt.

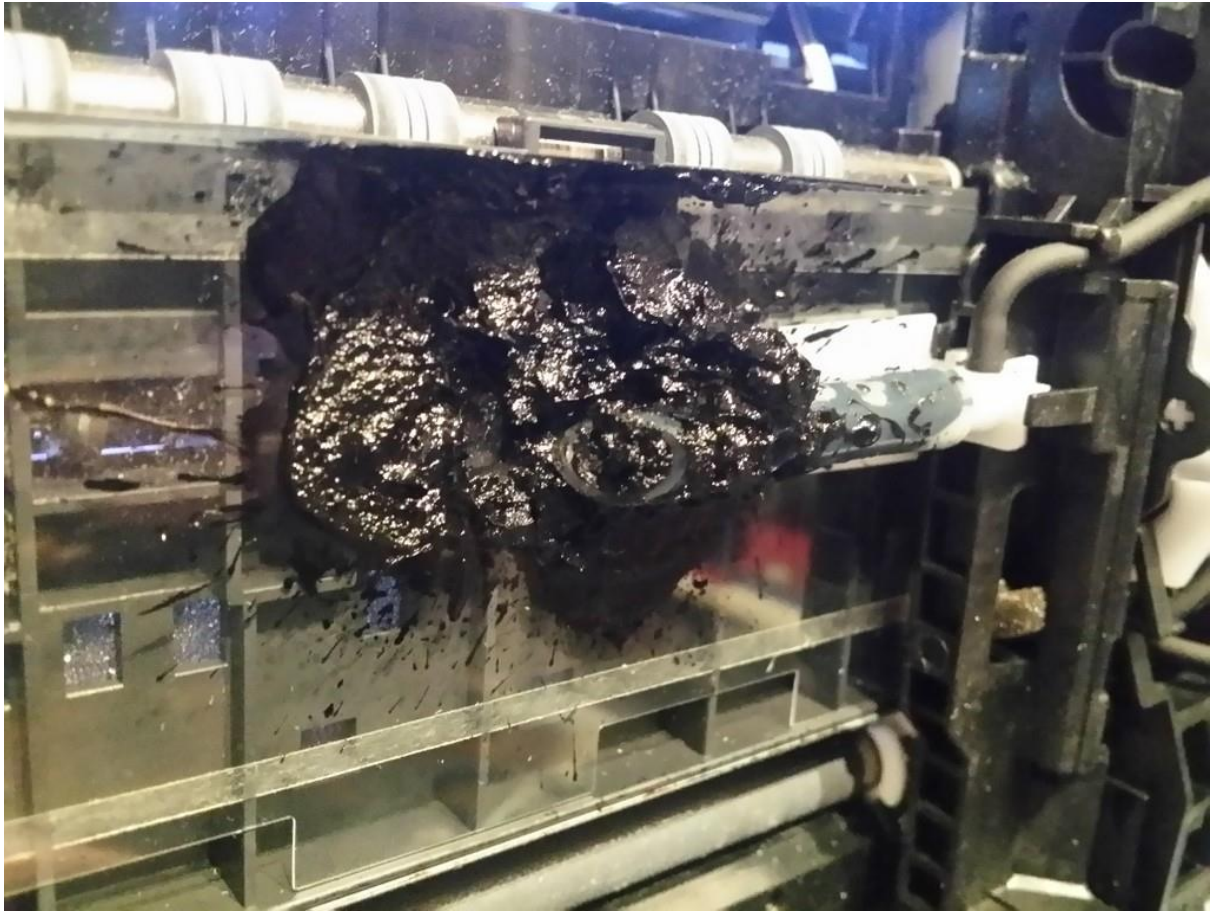
Canon Pixma Drucker

Problem: Er weigerte sich zu drucken, da angeblich der Rest-Tintenauffangbehälter endgültig voll war.

Ursache: Der Drucker hatte sowas von Recht, es quoll schon oben raus!

Reparatur: Alles ausgewaschen und mit heruntergeladenem Wartungs Tool zurückgesetzt. Da auch noch der Schlitten verklemmt war, ging das Zurücksetzen erst wegen Mehrfachfehler nicht, erst ein manuelles Bewegen des Schlittens hat dann geholfen. Hat alles in allem ca. 8 Stunden gedauert und schwarze Hände beschert.

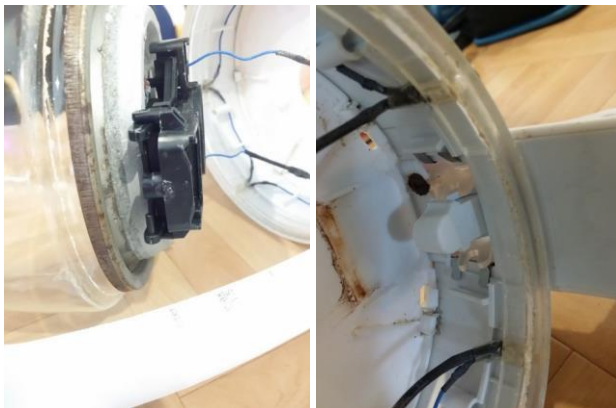
Mia Wasserkocher

Problem: Er ließ sich nicht mehr anschalten.

Ursache: Nach dem Auseinandernehmen sah man, dass der Plastikmitnehmer für den Einschalthebel auf einer Seite abgebrochen war.

Reparatur: Es wurde ein 2mm Loch gebohrt und eine Schraube eingeschraubt. Die Schraube wurde vor dem Einschrauben mit einem Feuerzeug erwärmt, so ließ sie sich leicht und formschlüssig einschrauben.

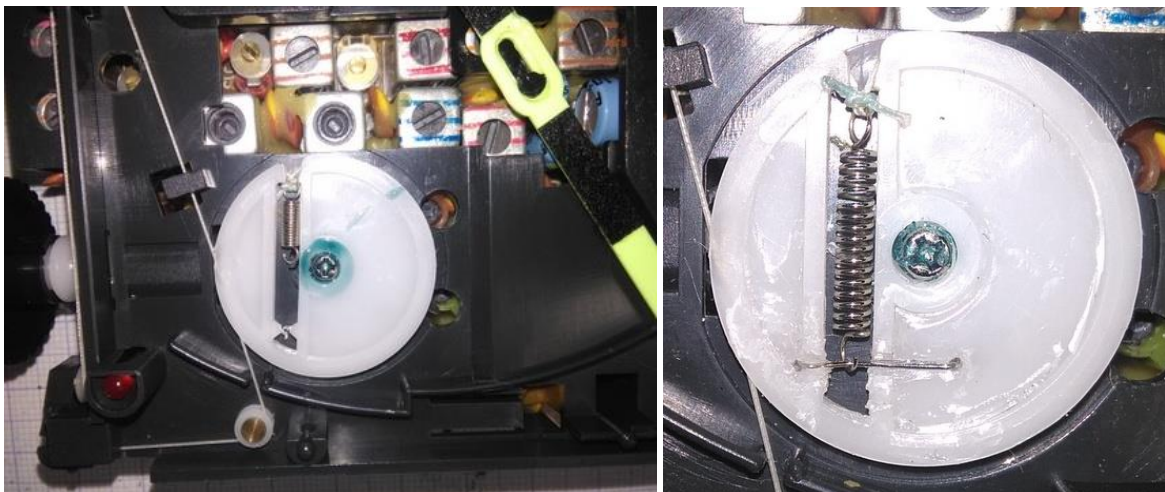
Grundig Yacht boy 207

Problem: Sender ließ sich nicht mehr verstellen.

Ursache: Die Befestigung für die Spannfeder des Skalentriebs war gebrochen.

Reparatur: Als Ersatz wurde ein Draht durch zwei 0,6mm Löcher geführt und verklebt.

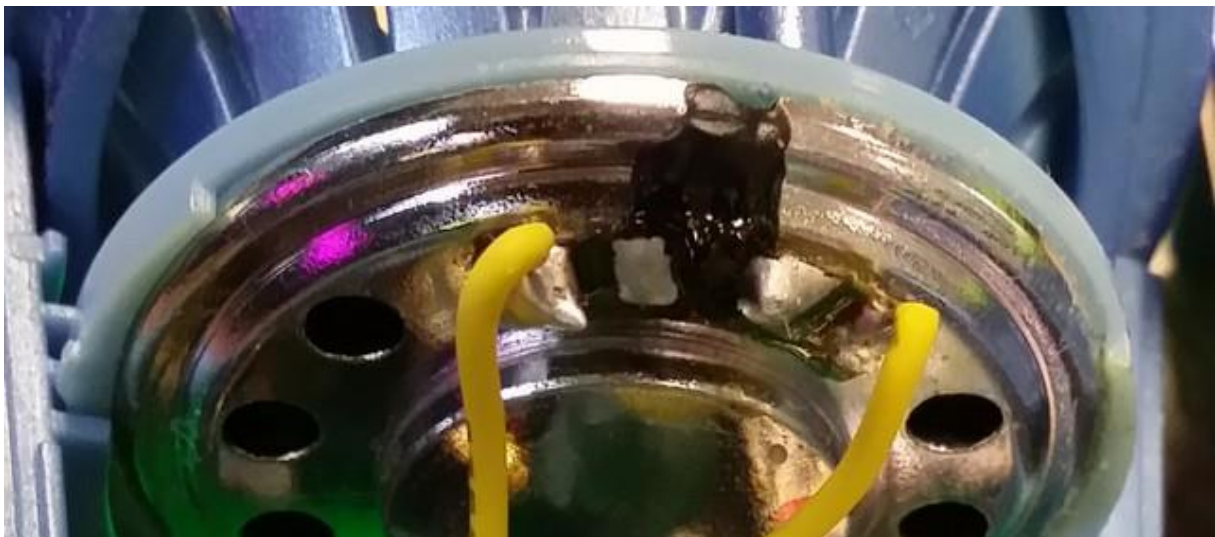
AnyBook Reader, Tiptoy Reader (ohne Bild)

Problem: Der Lautsprecher tats nicht mehr, mit Kopfhörer hörte man was.

Ursache: Der Lautsprecher war defekt, es konnte kein Spulenwiderstand mehr gemessen werden.

Reparatur: Nachlöten aller 4 verzinnten Flächen direkt am Lautsprecher behob bei beiden Geräten das Problem. Keine Ahnung wie und warum.

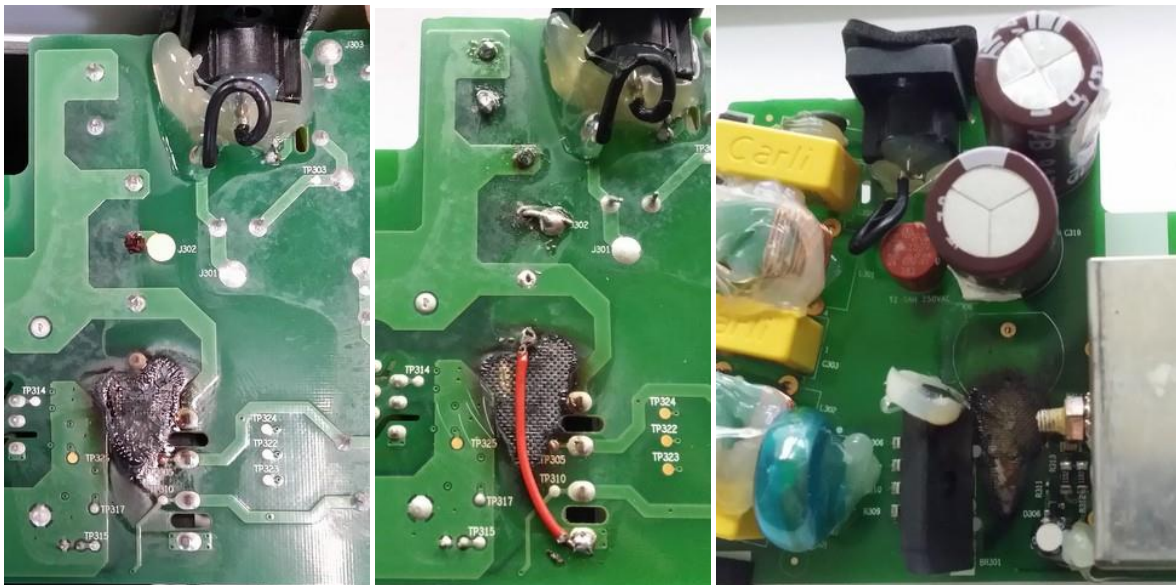
Sonos Play 3

Problem: Kein Strom

Ursache: Alle 3 33 Mikروفarad / 400 Volt Kondensatoren auf der Primärseite waren ausgelaufen.

Reparatur: Es wurden 2 neue 47 Mikروفarad Kondensatoren (110 °C) eingebaut und eine Leiterbahn auf der Rückseite mit einem Kabel geflickt.
