DEMANDA CIVIL

DAÑOS Y PERJUICIOS — Caso No. FORO7-2026-001

DAÑO A EQUIPO PROFESIONAL POR LÁSER RGB CLASE IV

SALÓN EXTRAVAGANZA — LEÓN, GUANAJUATO

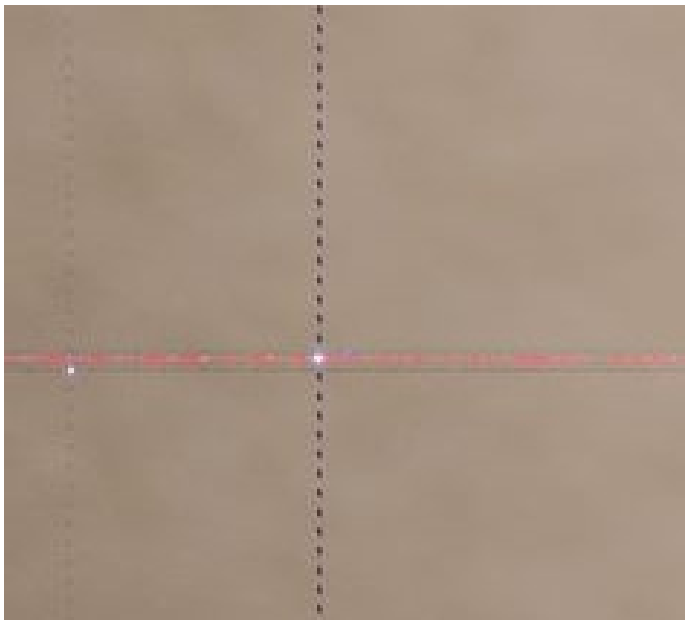
Sensor CMOS — Daño permanente por láser

Patrón de daño: 2 líneas negras punteadas + punto blanco en intersección mayor (3,1) + menor (1,1)

Este patrón de daño es consistente con impacto de rayo láser RGB durante grabación panorámica: las trayectorias quemadas en el sensor coinciden con la dirección y movimiento del láser documentado en las fotografías del evento.

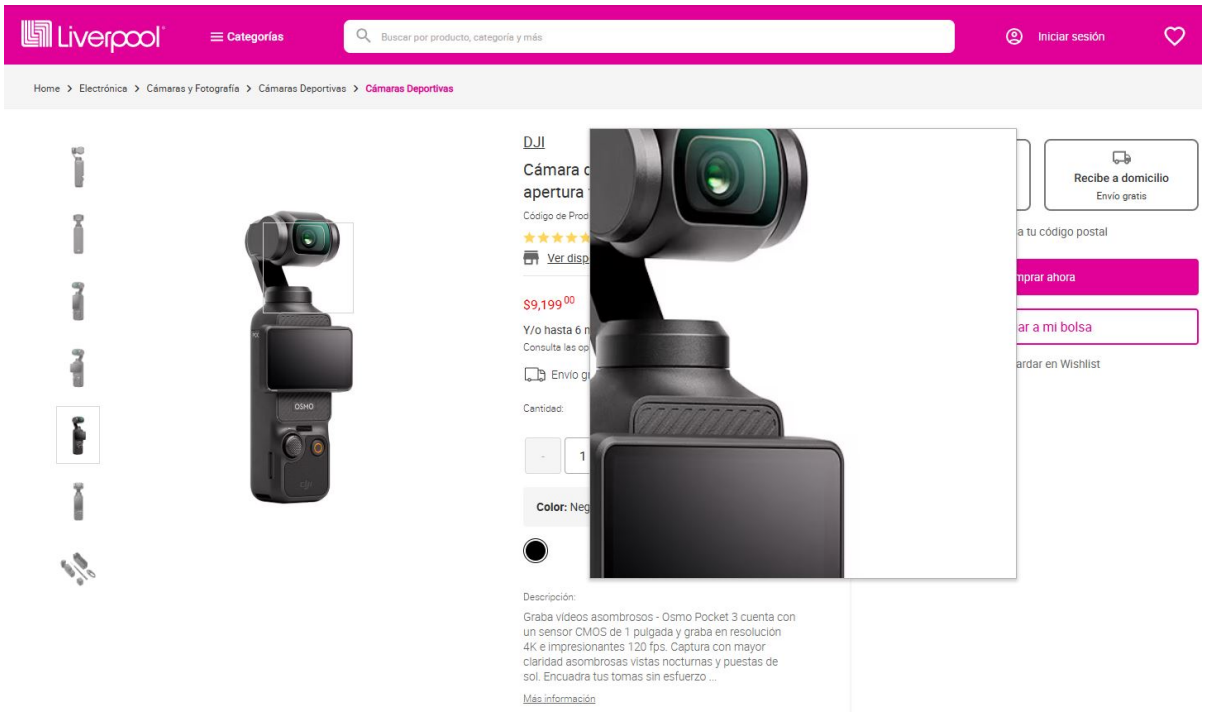
Precio de reemplazo — $9,199 MXN (marzo 2026)

Precio actual Liverpool — DJI Osmo Pocket 3 — $9,199 MXN — base del reclamo de reemplazo
