DENUNCIA — PROTECCIÓN CIVIL

Caso No. FORO7-2026-001

USO DE LÁSER RGB CLASE IV SIN MEDIDAS DE SEGURIDAD

SALÓN EXTRAVAGANZA — LEÓN, GUANAJUATO

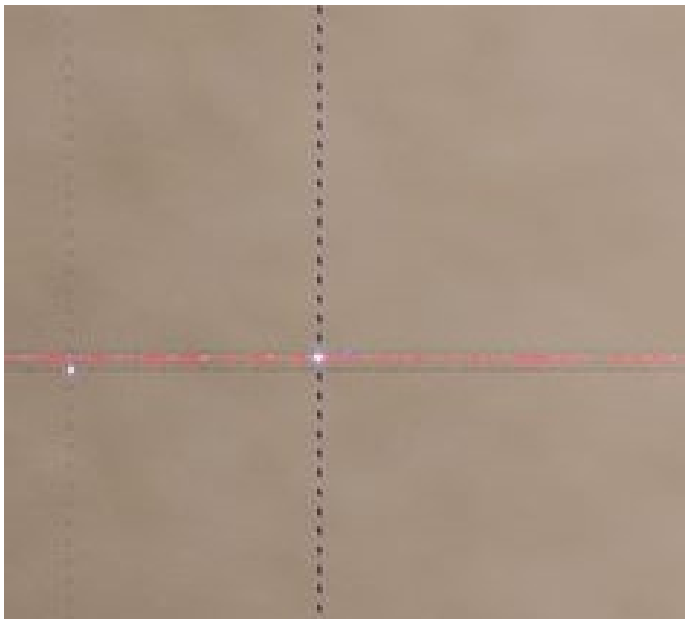
Sensor CMOS — Patrón de daño permanente

Sensor dañado: 2 líneas negras punteadas verticales + punto blanco en intersección mayor (3,1)

El daño al sensor es coherente con impacto de láser RGB: las longitudes de onda rojo/verde/azul quemaron el material fotosensible del CMOS en puntos específicos que corresponden a las trayectorias del rayo durante la grabación panorámica.
