AUTOVISTORIA PREDIAL

LTVP-2026-JDF-015

Aos Cuidados do Síndico CONDOMINIO JARDIM FLORES Endereço: Rua João Lira, 15 Leblon – Rio de Janeiro - RJ

LAUDO TÉCNICO DE VISTORIA PREDIAL (LTVP)

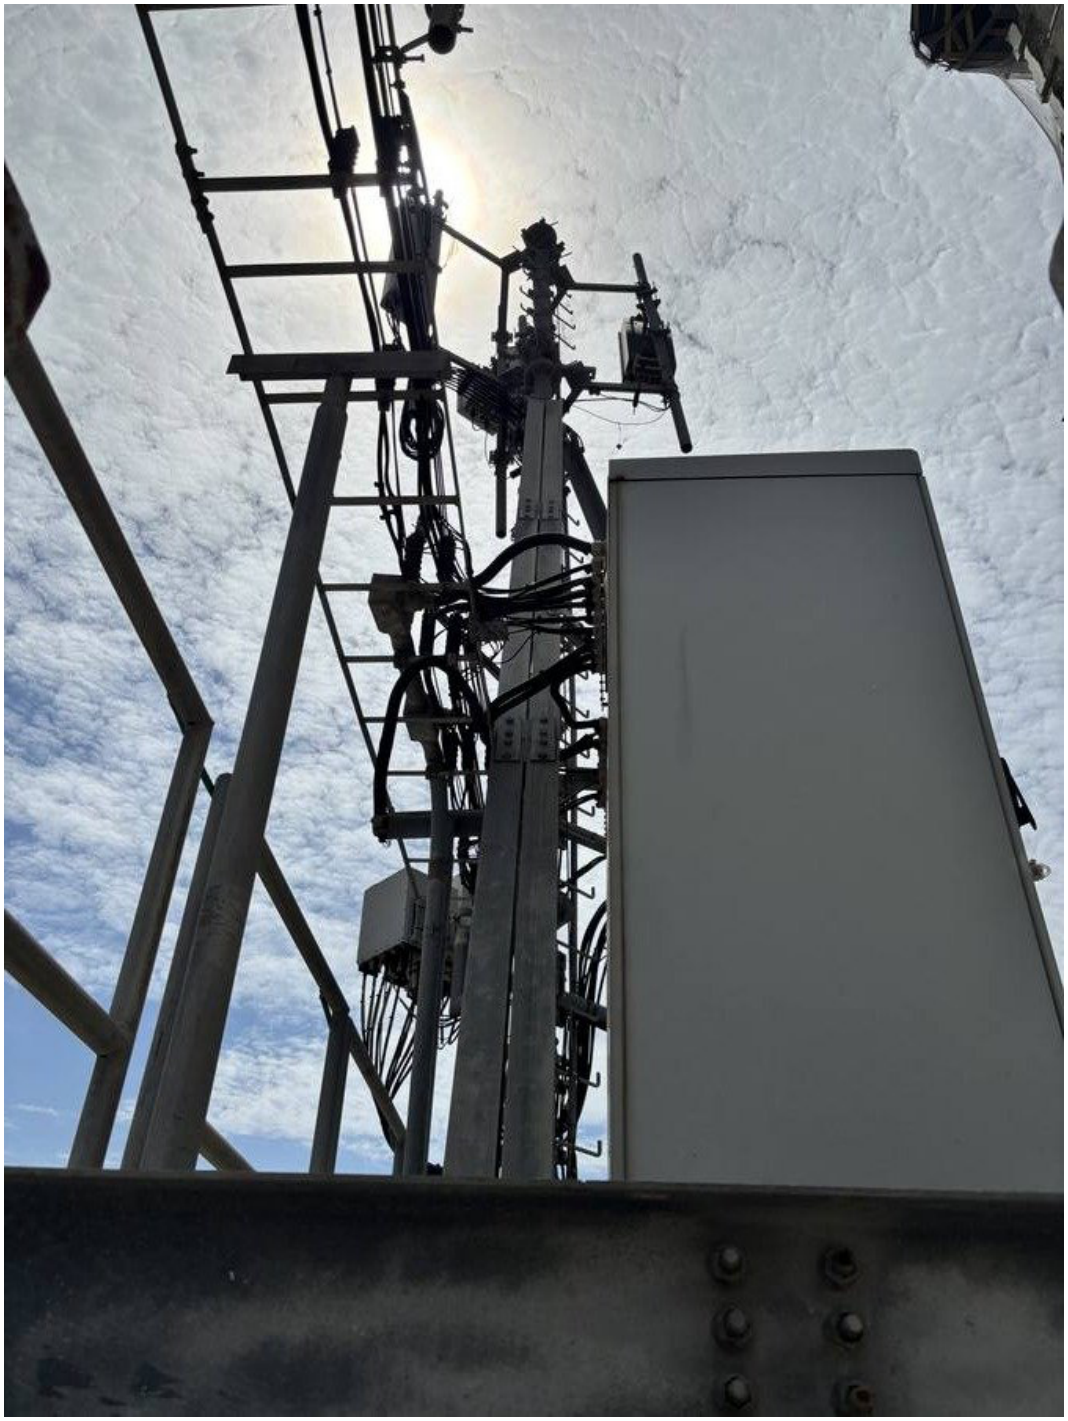
Foto: Vista geral da cobertura

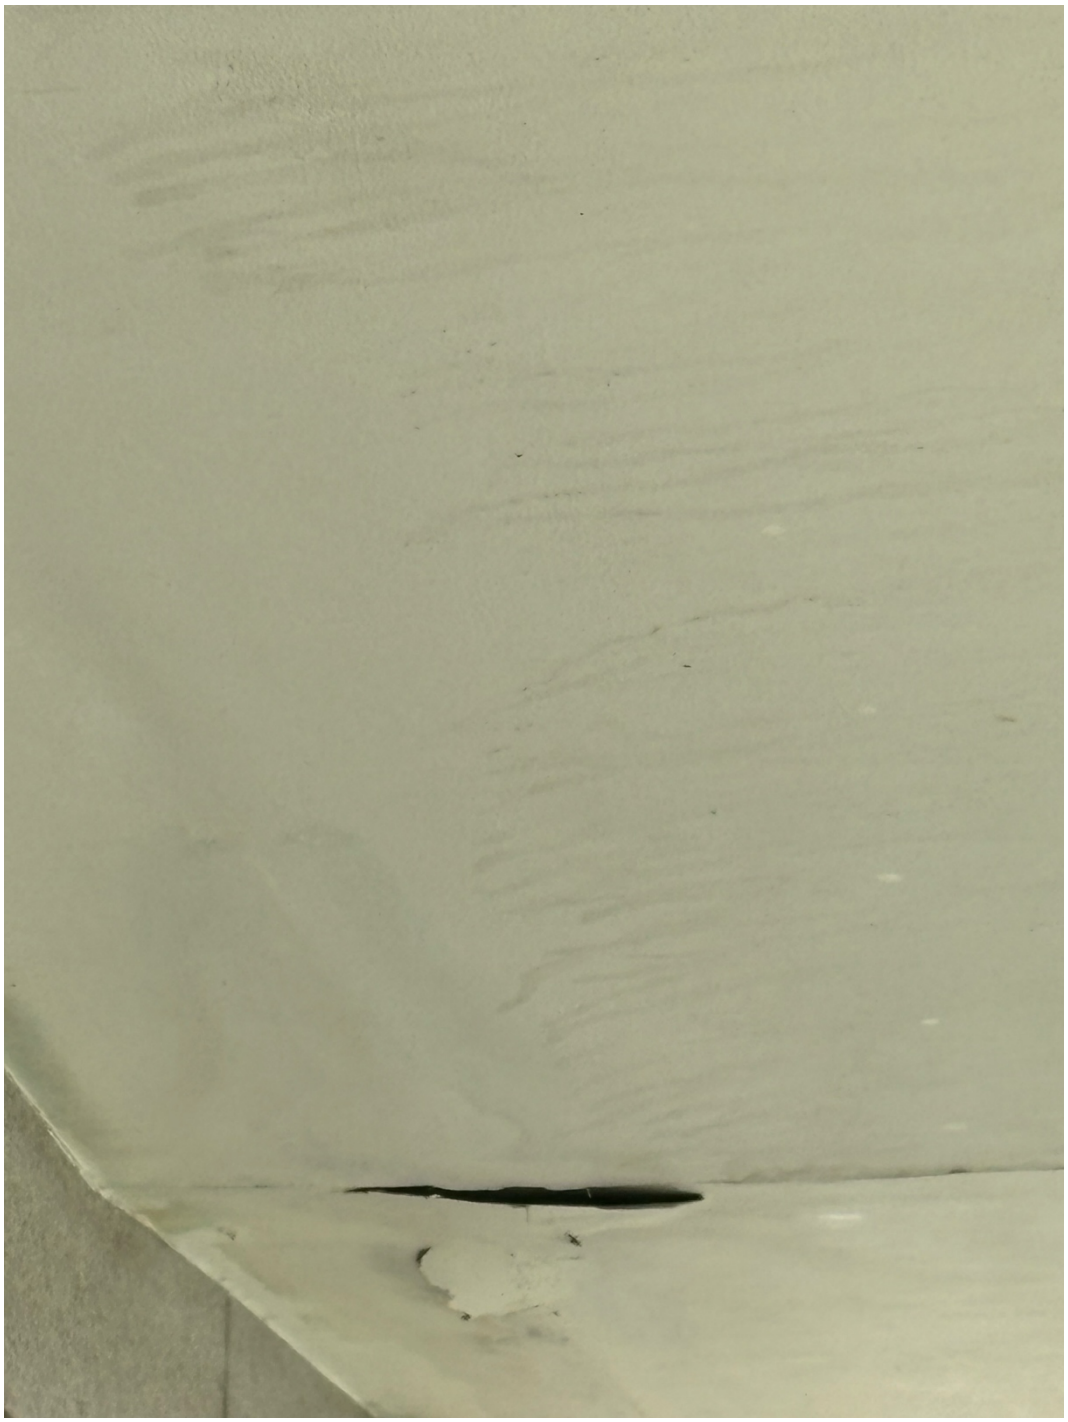
Foto: Infiltração — varanda da cobertura

- Múltiplos pontos de infiltração relatados pelos moradores e visualizados durante a vistoria
- Mofo generalizado por todo o apartamento, com concentração nos guarda-roupas
- Guarda-roupas executados em madeira convencional — material inadequado para ambiente marinho com alta umidade
- No momento da vistoria o ar-condicionado central estava desligado

Diagnóstico: A combinação de infiltrações externas (piscina, varanda, janelas) com a desativação do ar-condicionado central cria condição crônica de umidade excessiva. Em imóveis próximos ao mar com sistema de ventilação mecânica centralizada, o ar-condicionado é componente necessário para a habitabilidade — seu desligamento prolongado é causa direta de proliferação de mofo e deterioração de materiais.

> *Recomendação específica: O ar-condicionado central deste apartamento não deve ser desligado. Seu funcionamento contínuo é condição necessária para a correta habitabilidade do imóvel em ambiente marinho.*
