Worklist não inicia exame — FUJIFILM FDR-3000AWS

Unidade CDT — Maricá/RJ · Subsídio técnico para o serviço FUJIFILM

Equipamento: FUJIFILM FDR-3000AWS

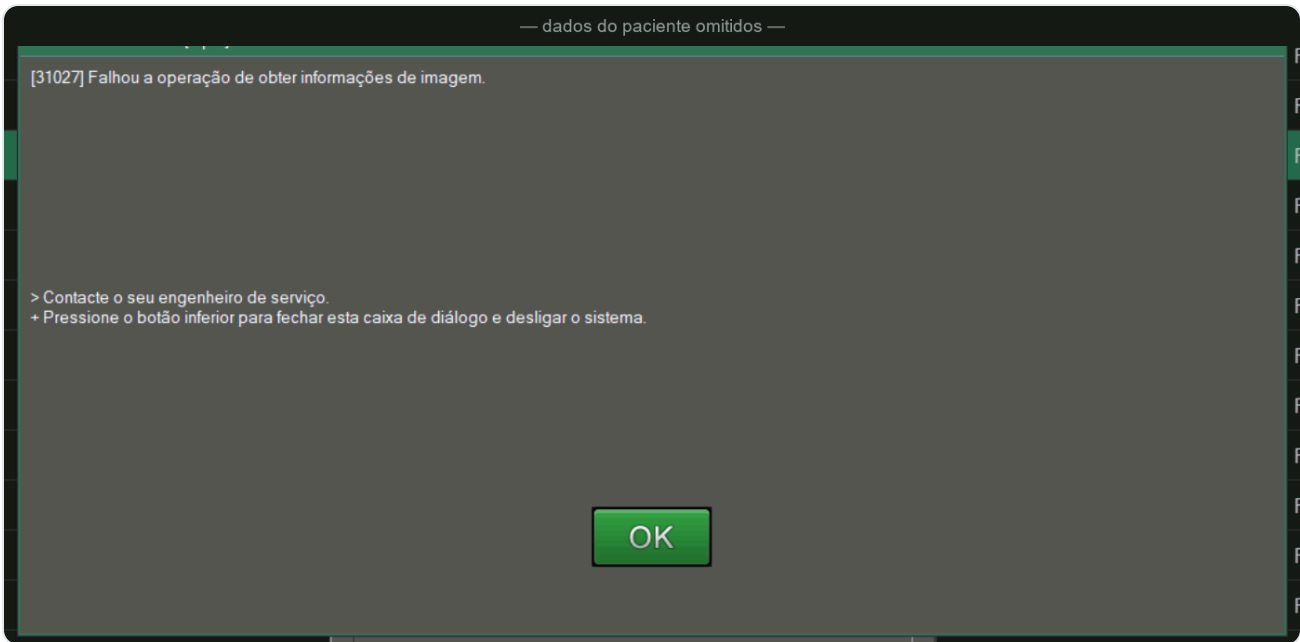
Mensagem exibida no console ao iniciar o exame pela worklist (cabeçalho com dados do paciente tarjado).

Fonte (Provider)	EventID	Conteúdo registrado
FFIipInput	13060	Falha na rotina interna <code>GetStudyInfo</code> ; dado de evento: <code>IdExposureList</code> , <code>GetStudyInfo-100</code> , retorno <code>1</code> — a lista de exposições não pôde ser montada.
FFCustomMessageBox	31027	"Falhou a operação de obter informações de imagem. Contacte o seu engenheiro de serviço."

No fundo, é sempre a mesma história: `GetStudyInfo` não consegue a `IdExposureList` → cai no 31027. É esse fio que as evidências a seguir puxam.
