Maison Brioche Dorée Industrie
Usine de Rennes — Hall Tranchage L2
Contact : Marc Lefèvre (Responsable Travaux Neufs)

Rapport quotidien de chantier

Jour 2 / 4 — 03/11/2026

Installation ligne de tranchage & convoyage BFR (AFF-2026-114)

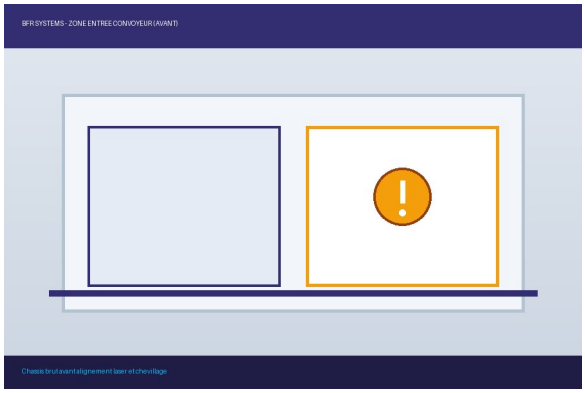
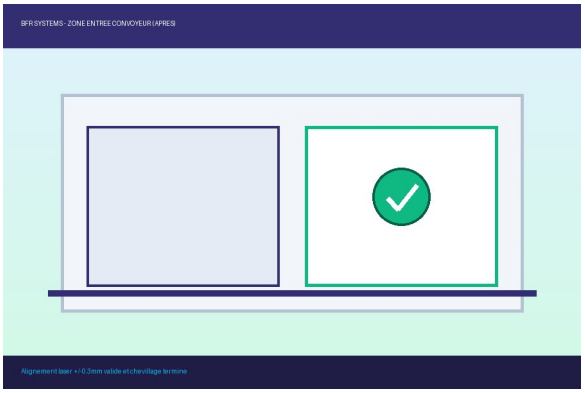
COMPARATIF AVANT / APRES — PHOTO 1

Planéité réglée au laser (±0,3 mm). Chevillage chimique terminé.

Alignement laser (±0,3 mm) et chevillage au sol châssis convoyeur
