DIRECCION DE PLANEAMIENTO Y PROGRAMACION
DEPARTAMENTO DE PROGRAMACION Y EVALUACION
SIGVI - SISTEMA INTEGRADO DE GESTIÓN VIAL

INVENTARIO DE NECESIDADES DEL CAMINO

CAMINO: **N** (N/C (A)) **4-0080-00** (CODIGO)

DESCRIPCION
DE: **Barva (Quebrada Seca)(Lte Cantonal)**
A: **Birrí (Río Porrosatí)(Lte Cantonal)**

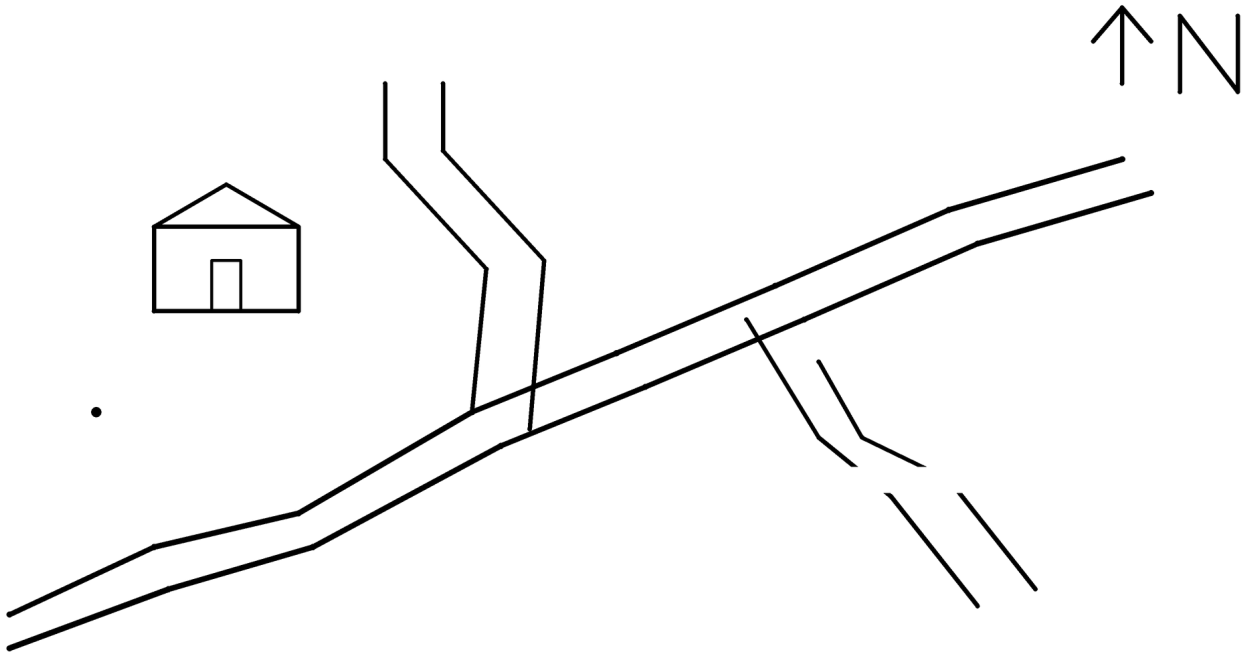
ESTACION KM+MTS	REPRESENTACION GRAFICA	ALCANTARILLAS		CABEZALES TOMAS		OBSERVACIONES POR ESTACION
		DIAMETRO MTS	LONGITUD MTS	NUMERO	TIPO	
4 + 900						Huecos 2x2 (6)
1 + 250		0,80 m	6,50 m	2	Toma	Alcantarilla con sedimentos
0 + 000						Inicio del recorrido

Inspección del camino: se requiere limpieza de cunetas y revisión de alcantarillas.

Coordinar la atención de los puntos señalados durante el recorrido.
