INFORME TECNICO SISTEMAS DE EXTINCIÓN, DETECCIÓN Y CUARTO DE BOMBAS		Código:	
			Versión	V1
			Fecha versión:	06/06/24
			Fecha de servicio:	03-04/05/2025
DATOS DEL SERVICIO				
Cliente:	Manzanares de la Cuenca	Dirección:	Cr 39E #48Fsur-85, Envigado, Antioquia	
Técnico:	Ferney Gonzalez	Fecha:	3-4 /5/2025 .	
Servicios Realizados:	VISITA DE INSPECCIÓN SISTEMA DE DETECCIÓN DE INCENDIOS	Estado del sistema al terminar labor:	Fuera de servicio	
Observaciones técnicas:	Se debe contar con toda la información del sistema para agilizar la normalización del sistema			
OBJETIVO				
En este informe se presenta la descripción técnica de la Múltiples fallos en sistema de detección y de extinción reportados por FG SERVICE CENTER a la administración de Manzanares de la Cuenca en repetidas ocasiones				
GLOSARIO

Sistema de Extinción

Sistema de detección de incendios

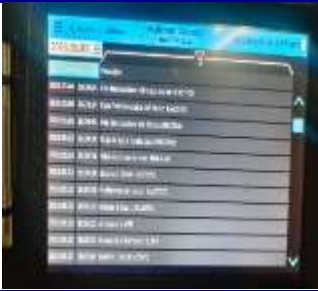
La mala operación de los dispositivos electrónicos conlleva a la desprogramación y cambio de direcciones generan conflictos en el panel de la red contra incendios del sistema de detección se establece comunicación con la empresa lima quien estalo el sistema, para solicitar la base de datos planimetría quienes refieren no tener en su poder esta información

De acuerdo al reporte el sistema sufrió daños de configuración por un tercero quien intervino de forma indebida y con autorización de un guarda de seguridad el panel de emergencia

El sistema esta inoperativo se recomienda control visual por cámaras y se envía cotización para configurar punto a punto el panel de detección en sus lazos de comunicación con cada dispositivo (sensores de Humo, las nac, módulos de monitoreo y control y otros asociados al sistema
El panel contra incendios Notifier los guardas de seguridad lo mantienen apagado por ruido molesto
