농지 위 건축물 의심 조사서

영상 기반 중첩 후보의 공부·인허가·현장 확인용 · 법적 판단 아님

작성일 **2026. 11. 09.** 건물 번호 **907**

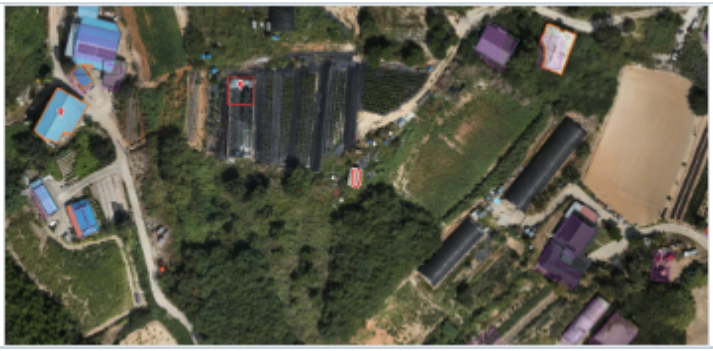
탐지 윤곽·주 필지 밖 부분 주 필지 내 부분

첨부 화면의 위치도 발췌(357×172px). 원본 지도·방위·축척은 확인 필요.

탐지 건축물 면적	농지 전체 중첩면적 / BIR	주 필지 밖 중첩면적
10.8 ㎡	**10.8** ㎡ / 100.0%	**2.8** ㎡ / 25.9%

해석: 주 필지 밖 2.8㎡도 인접 '전' 필지와의 중첩이므로, 농지 전체 10.8㎡와 모순되지 않습니다. 법적 침범 여부는 별도 확인합니다.
