Reporte de Servicio · Control de Plagas

R-0148

06/11/2026 · 10:00 h

Casa Agave · Cocina Mexicana

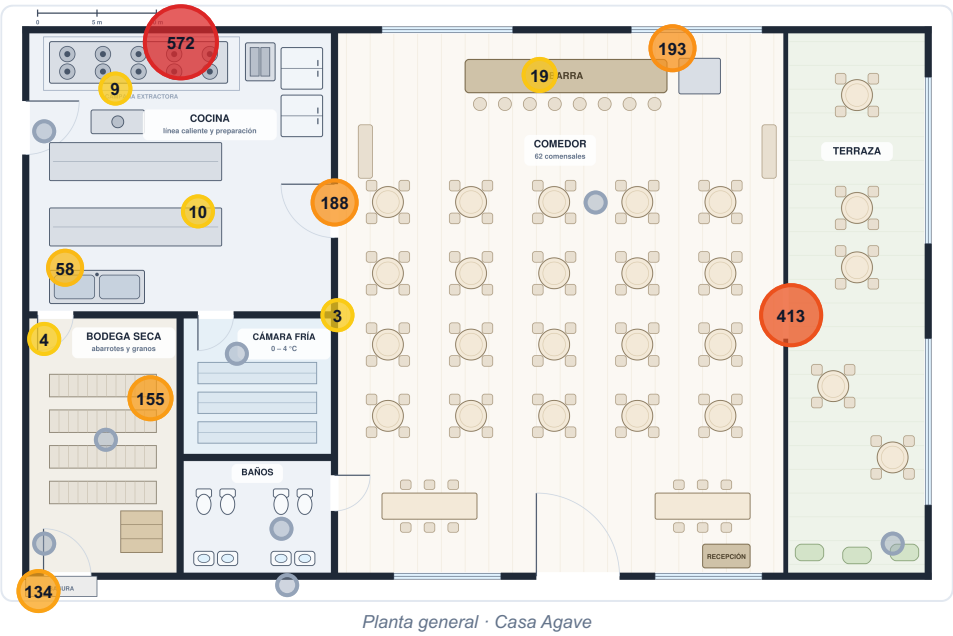
Planta general · Casa Agave

Sin capturas — Máximo del periodo: 572 capturas

Cada círculo es una estación; su tamaño y color indican las capturas acumuladas en el periodo (últimos 6 meses).
