# PV Thermal AI - Plan de situatie pentru mentenanta

# Index panouri defecte validate - 620

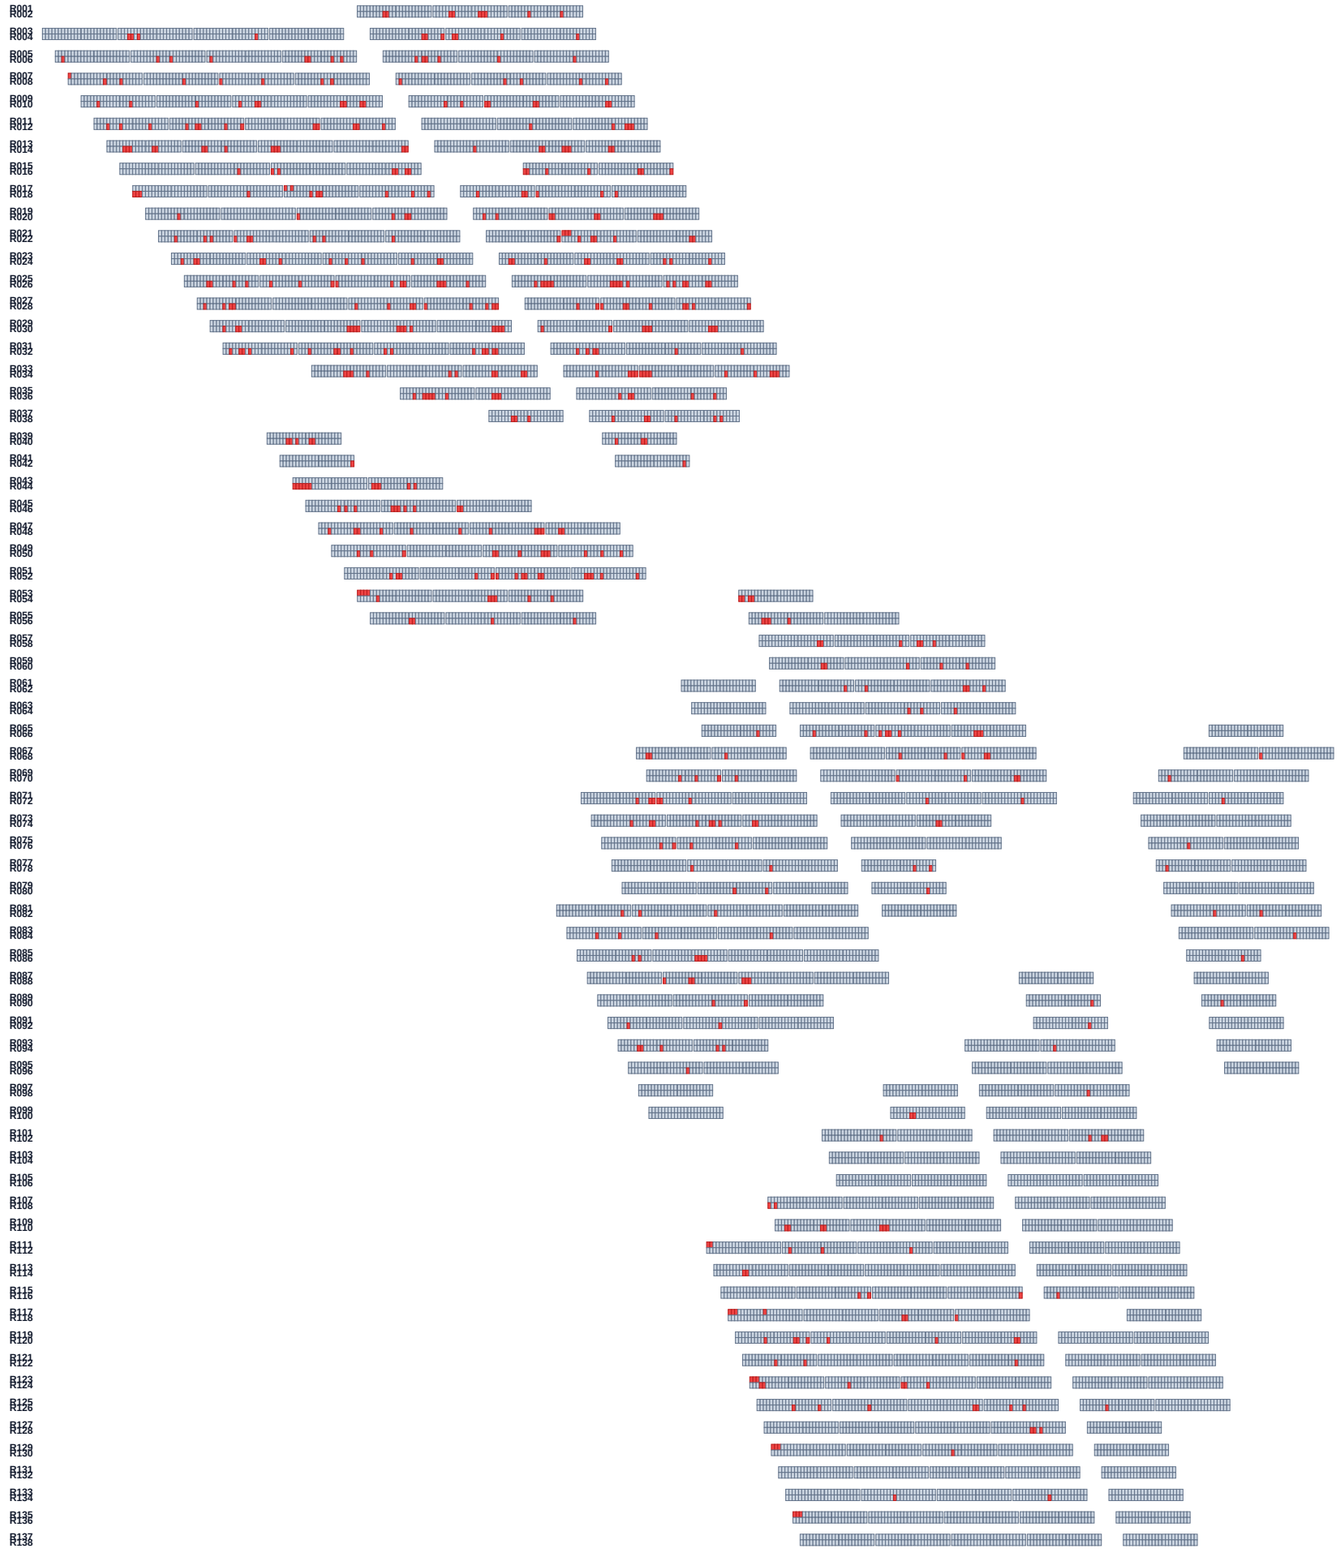
Panouri validate defecte: 620

Panouri MASTER: 16928 | Randuri: 138
