데크플레이트 설치 작업 중 추락

재해개요

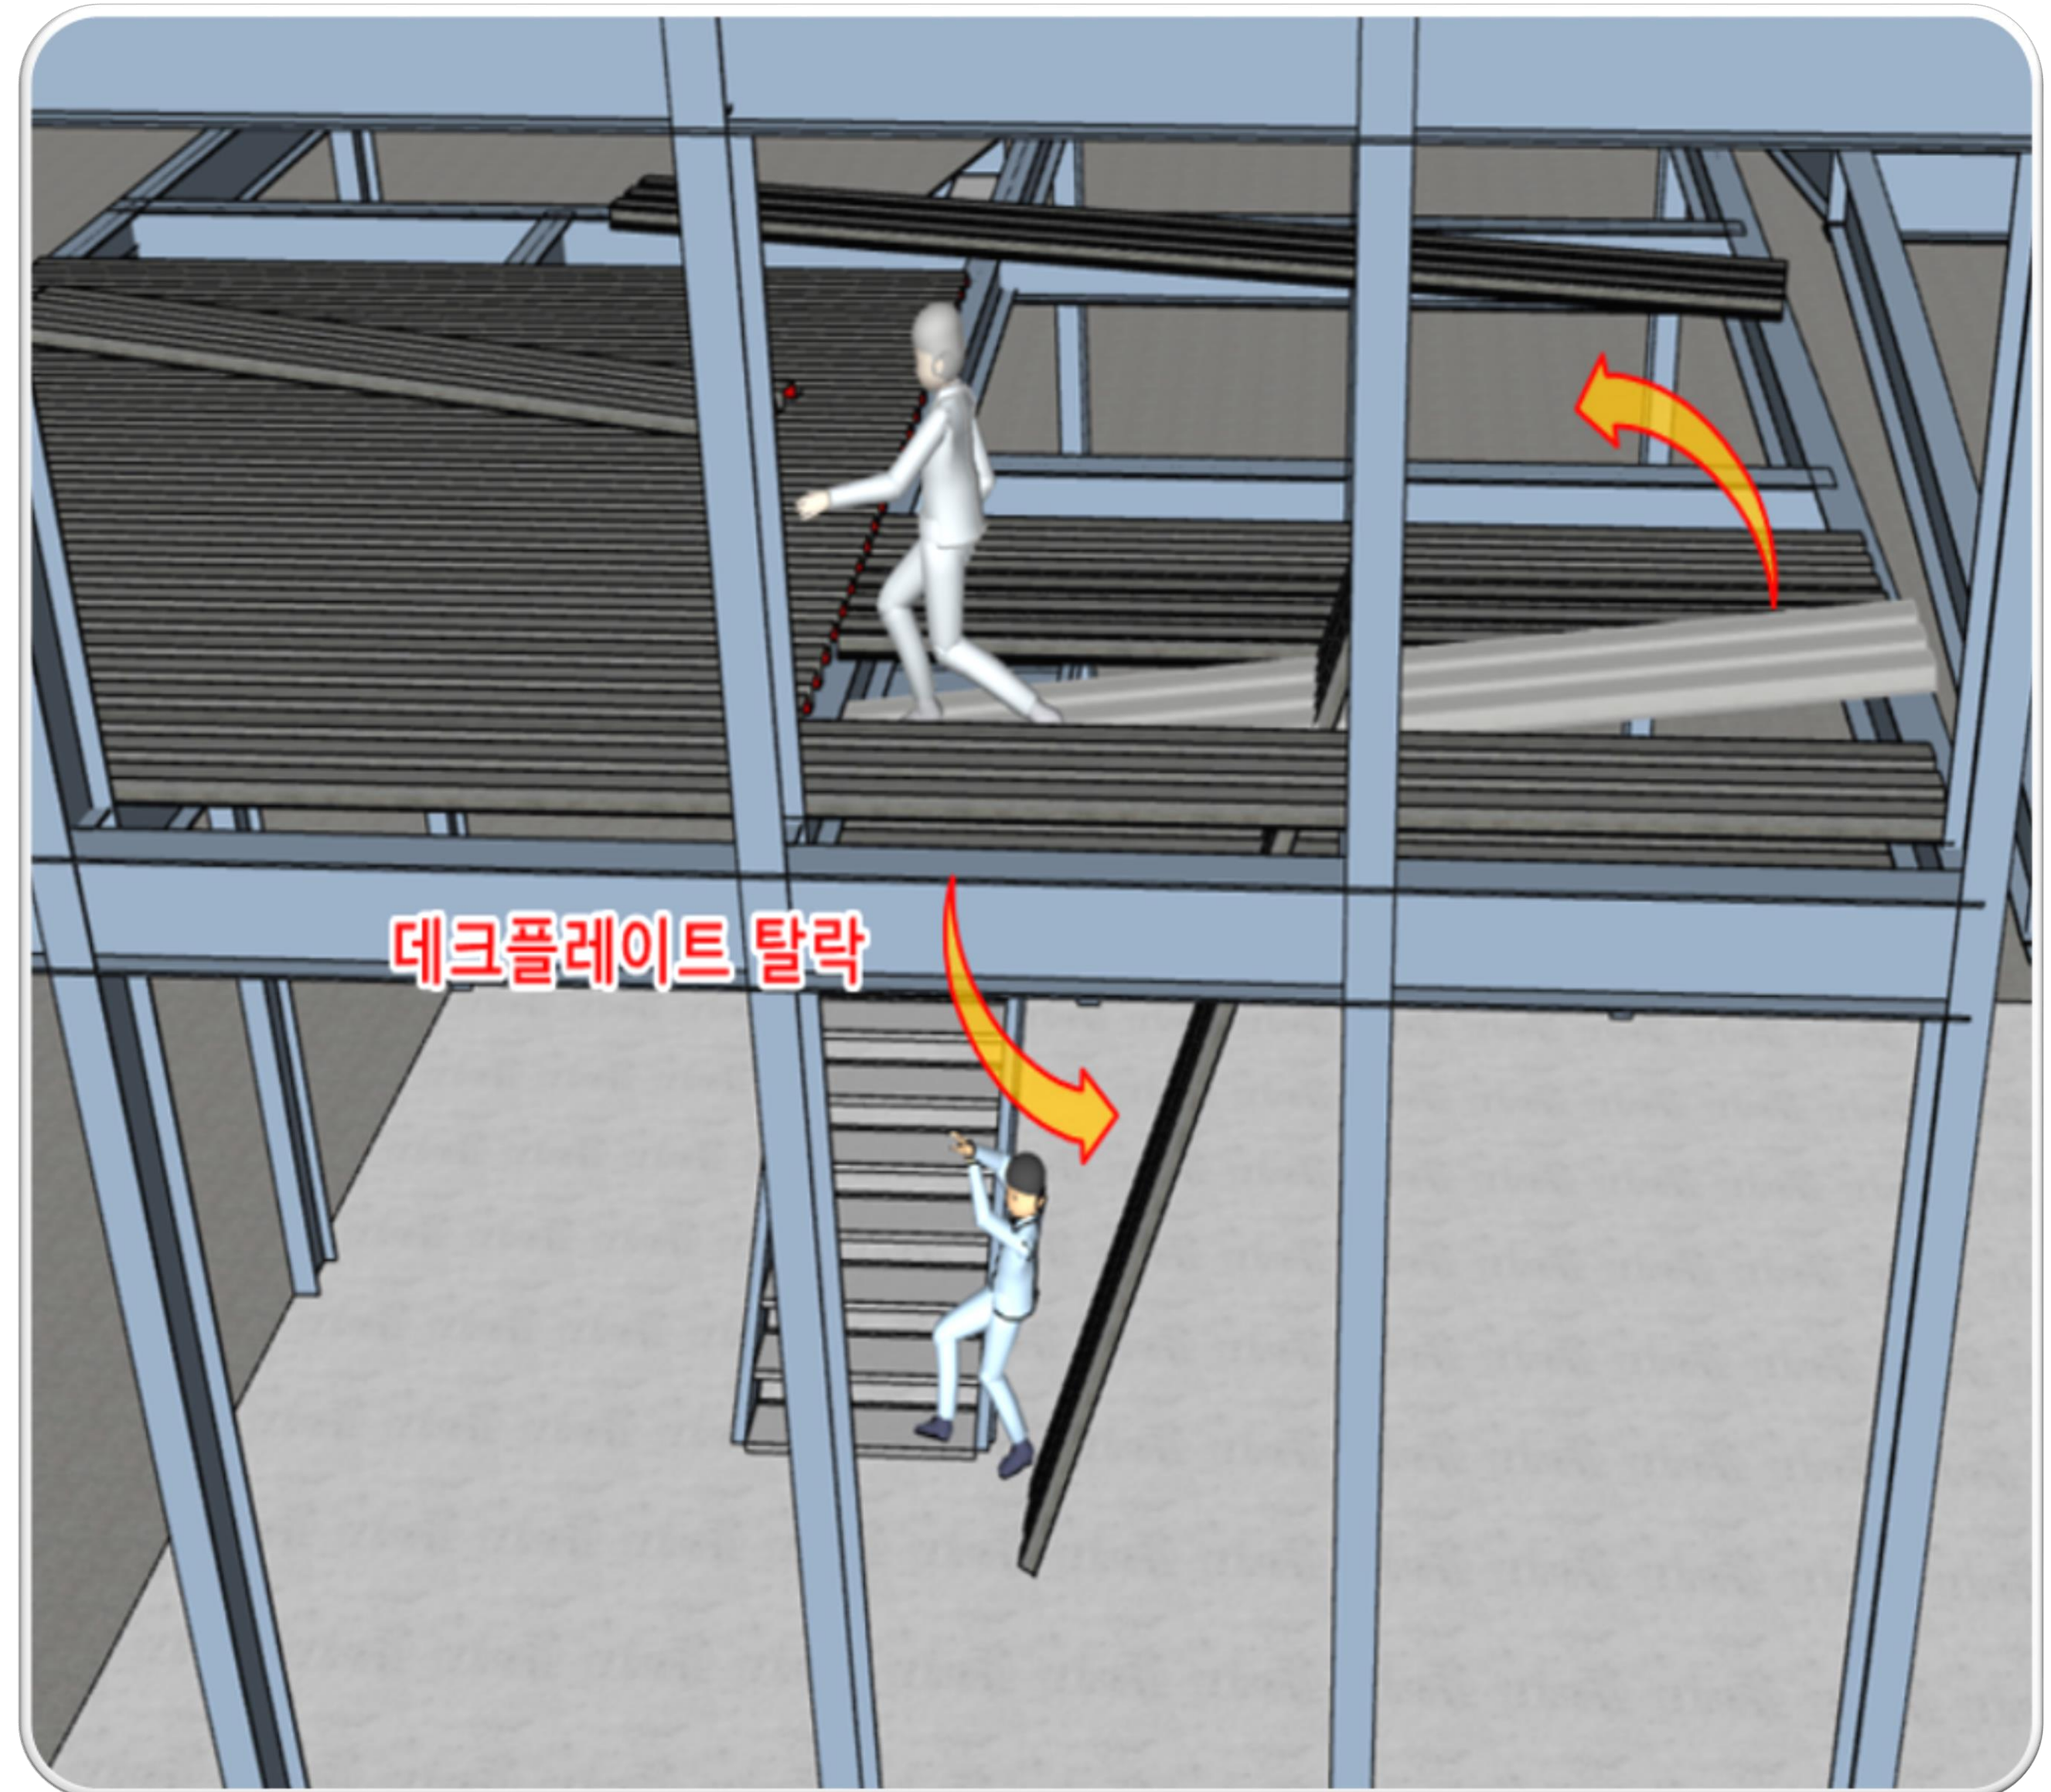
2025. 6. 00.(월) 08:06경 대구 북구 소재

0000 신축공사 현장에서 2층 바닥

데크플레이트 설치 작업 중 철골 보에 걸쳐진

데크플레이트가 탈락하며 추락하였고,

병원에서 치료 중 사망함(H ≒ 6m)

▶ 데크플레이트 설치 작업 시 고정 미실시

- 철골 보 위에 데크플레이트 설치 시 충분한 걸침 길이를 확보하고, 철골 보와 데크플레이트를 견고히 고정하여야 하나, 고정되지 않은 상태로 작업

▶ 고소작업 시 추락 방호조치 미실시

- 데크플레이트 설치 작업과 같은 고소작업 시 추락 위험에 대비하여 추락방호망을 설치하거나 안전대 부착설비를 설치하는 등의 추락 방지조치를 하여야하나, 미실시

1 데크플레이트 설치 작업 시 고정 철저

- 철골 보 위에 데크플레이트 설치 시 충분한 걸침 길이를 확보하고, 데크플레이트의 양 끝단을 용접 등으로 철골 보에 고정시켜 탈락을 방지할 것

2 데크플레이트 설치 작업 시 추락방지조치 철저

- 고소작업 시 견고한 구조로 설치하고, 추락방호망 설치가 곤란한 경우에는 안전대 부착설비를 설치하여야 함
- 안전대 부착설비를 설치한 경우 작업자에게 안전대를 착용하도록 하여 이동하거나 작업을 하는 경우 안전대 혹은 부착설비에 체결하도록 관리하여야 함
