벽체 마감 작업 중 추락

재해개요

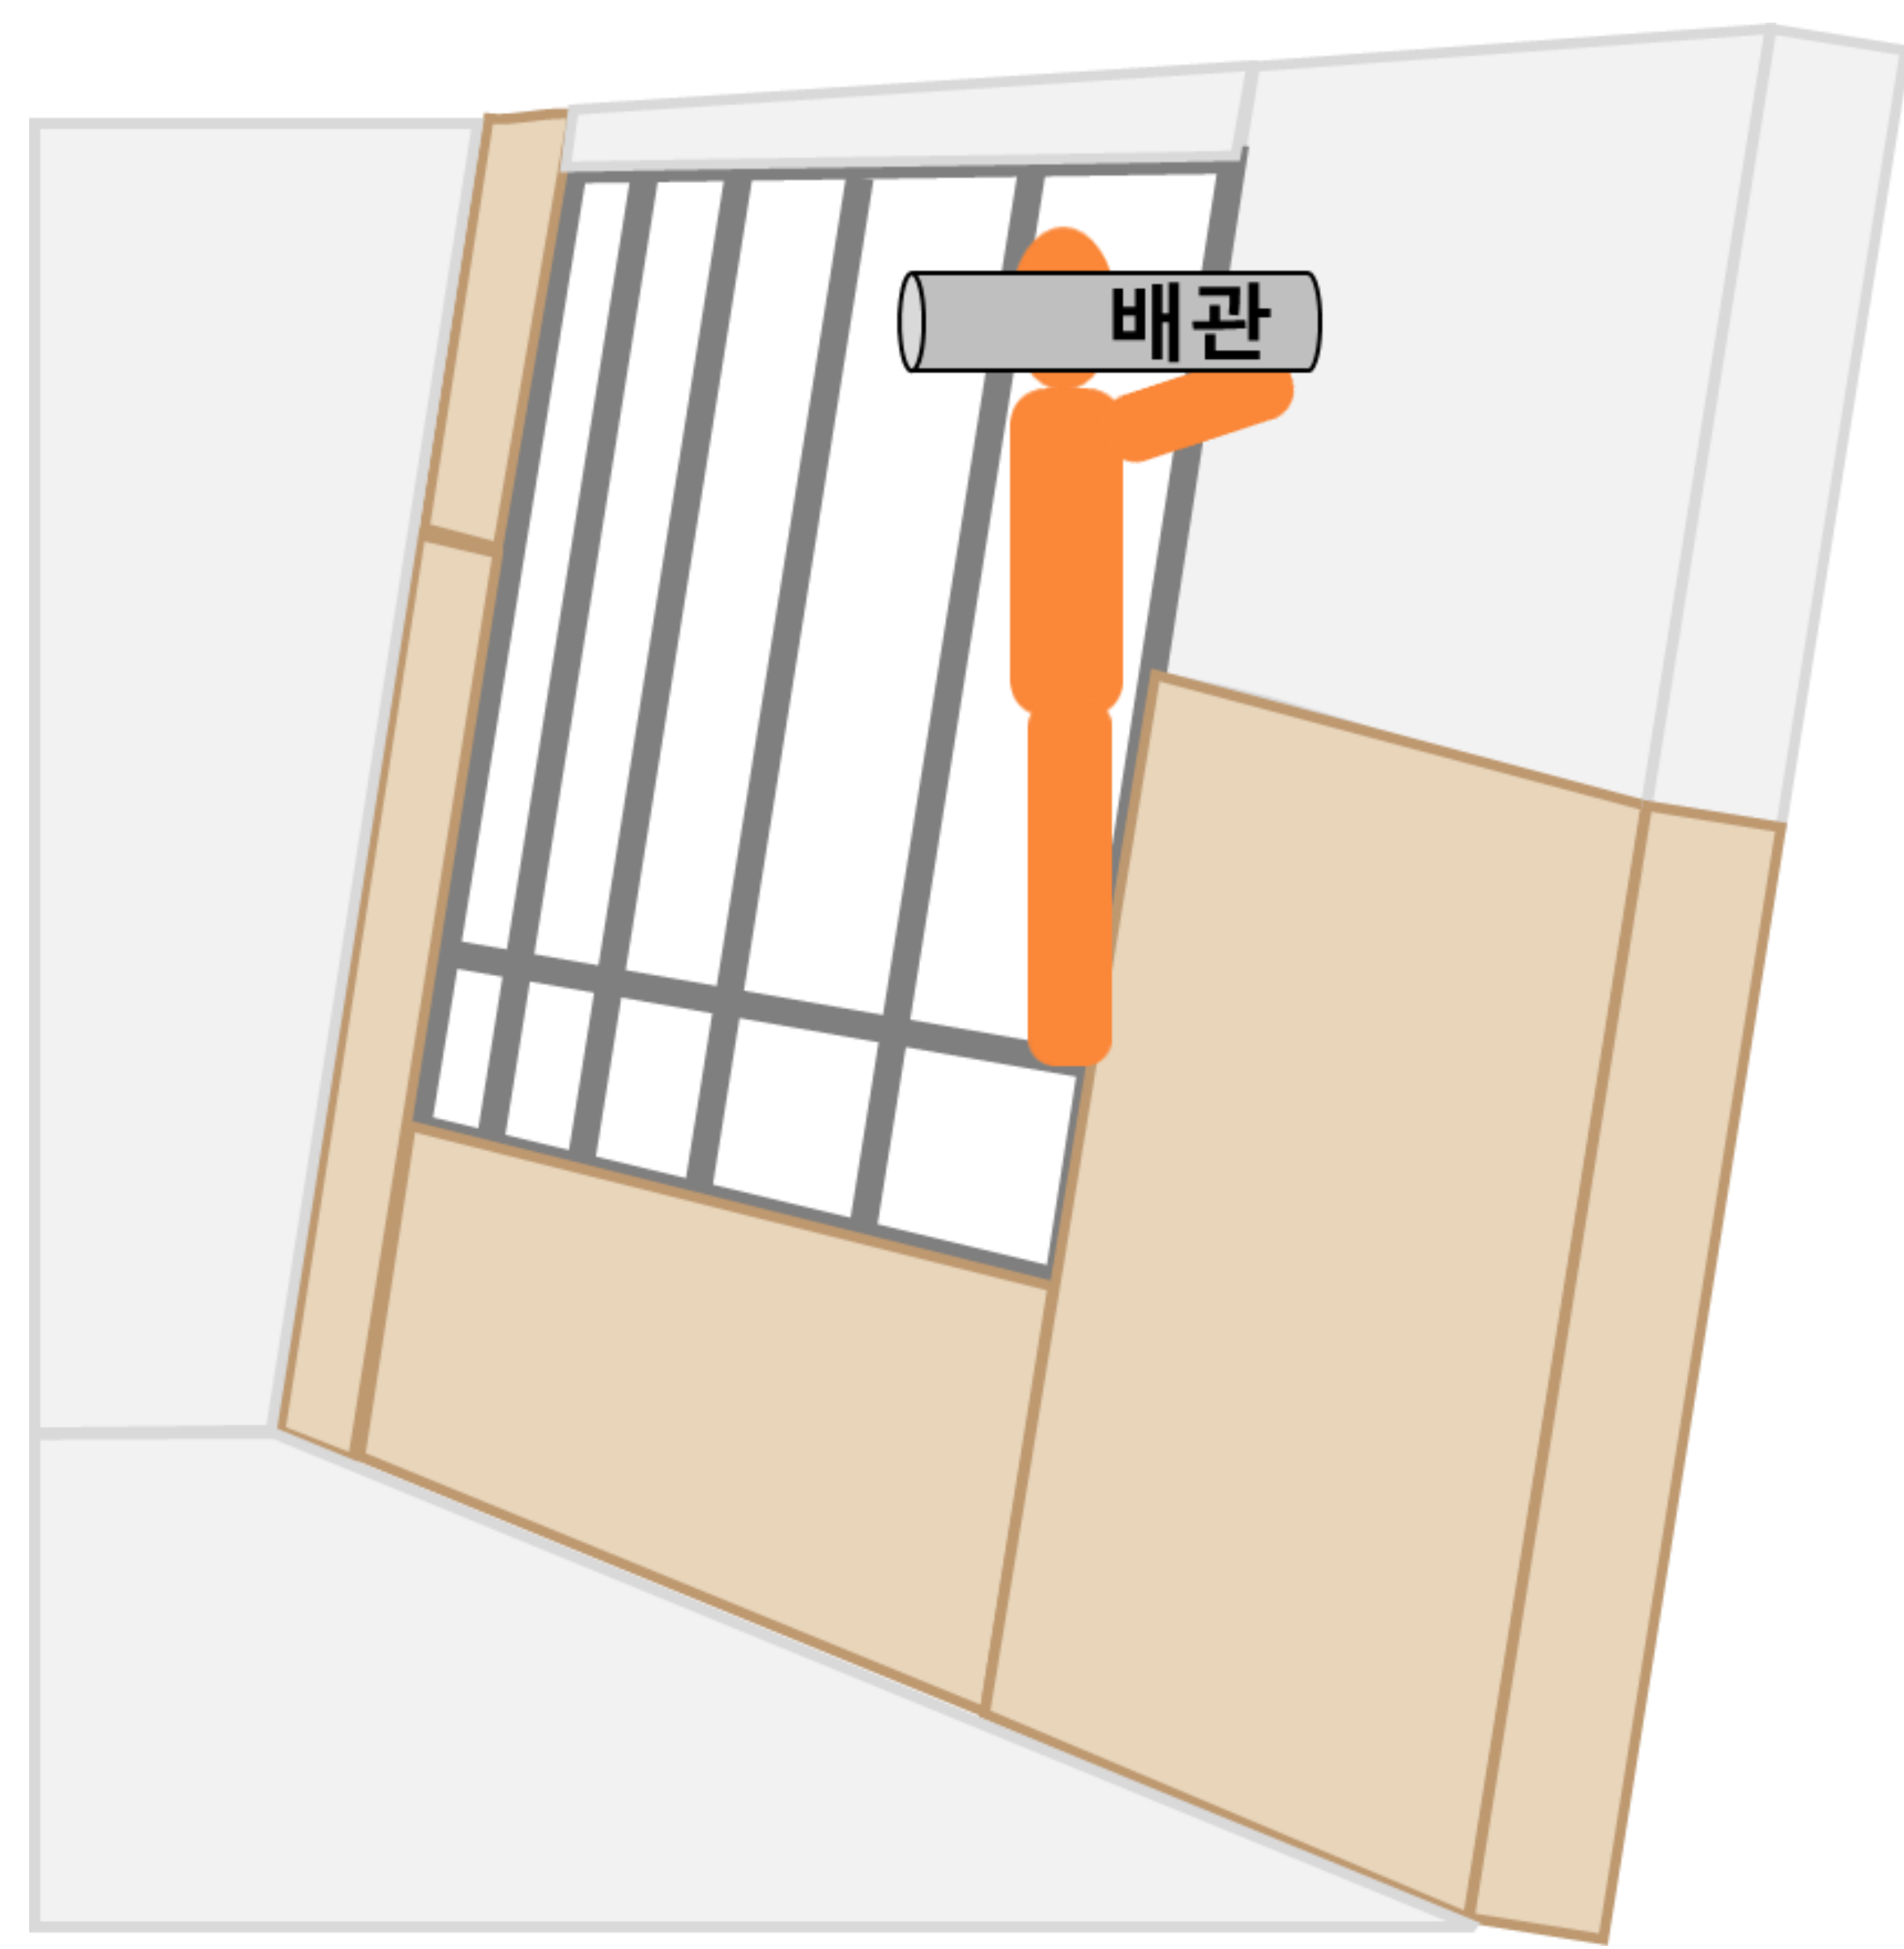
2024. 12. 23.(월) 11:05경 경기 이천시
소재 0000 공사 현장 2층 창가에서 내장
공사 벽체 마감 작업 중 창틀에 서 있다가
창밖으로 떨어져 1명이 사망함

▶ 추락 원인

- (부적절한 작업 발판 제공) 작업 발판의 높이가 낮아 상부 벽면의 작업 시 부적절
- (개구부 떨어짐 방호조치 미흡) 유리가 설치되지 않은 창문의 창틀 사이 공간이 외부로 뚫려 있는 상태로 작업하는 등 떨어짐 방호 조치 미 실시

1 적절한 작업 발판 제공

- 벽면의 구조 및 크기에 맞는 굴절형 고소작업대 등 적절한 작업 발판을 제공

2 개구부 떨어짐 방호조치 철저

- 유리가 설치되지 않은 창문 주변에서 작업 시 작업자가 창문 밖으로 떨어질 위험에 대비하여 유리를 설치한 후 작업하게 하거나 수직형 추락방망, 안전네트 등의 방호 조치 실시 필요

3 개인보호구 착용 관리 철저

- 작업자가 떨어질 위험이 있는 장소에서 작업할 때 안전모, 안전대 등 적절한 개인보호구 지급 및 착용 관리 철저
