# 에어컨 하역 작업 중 추락

## 재해개요

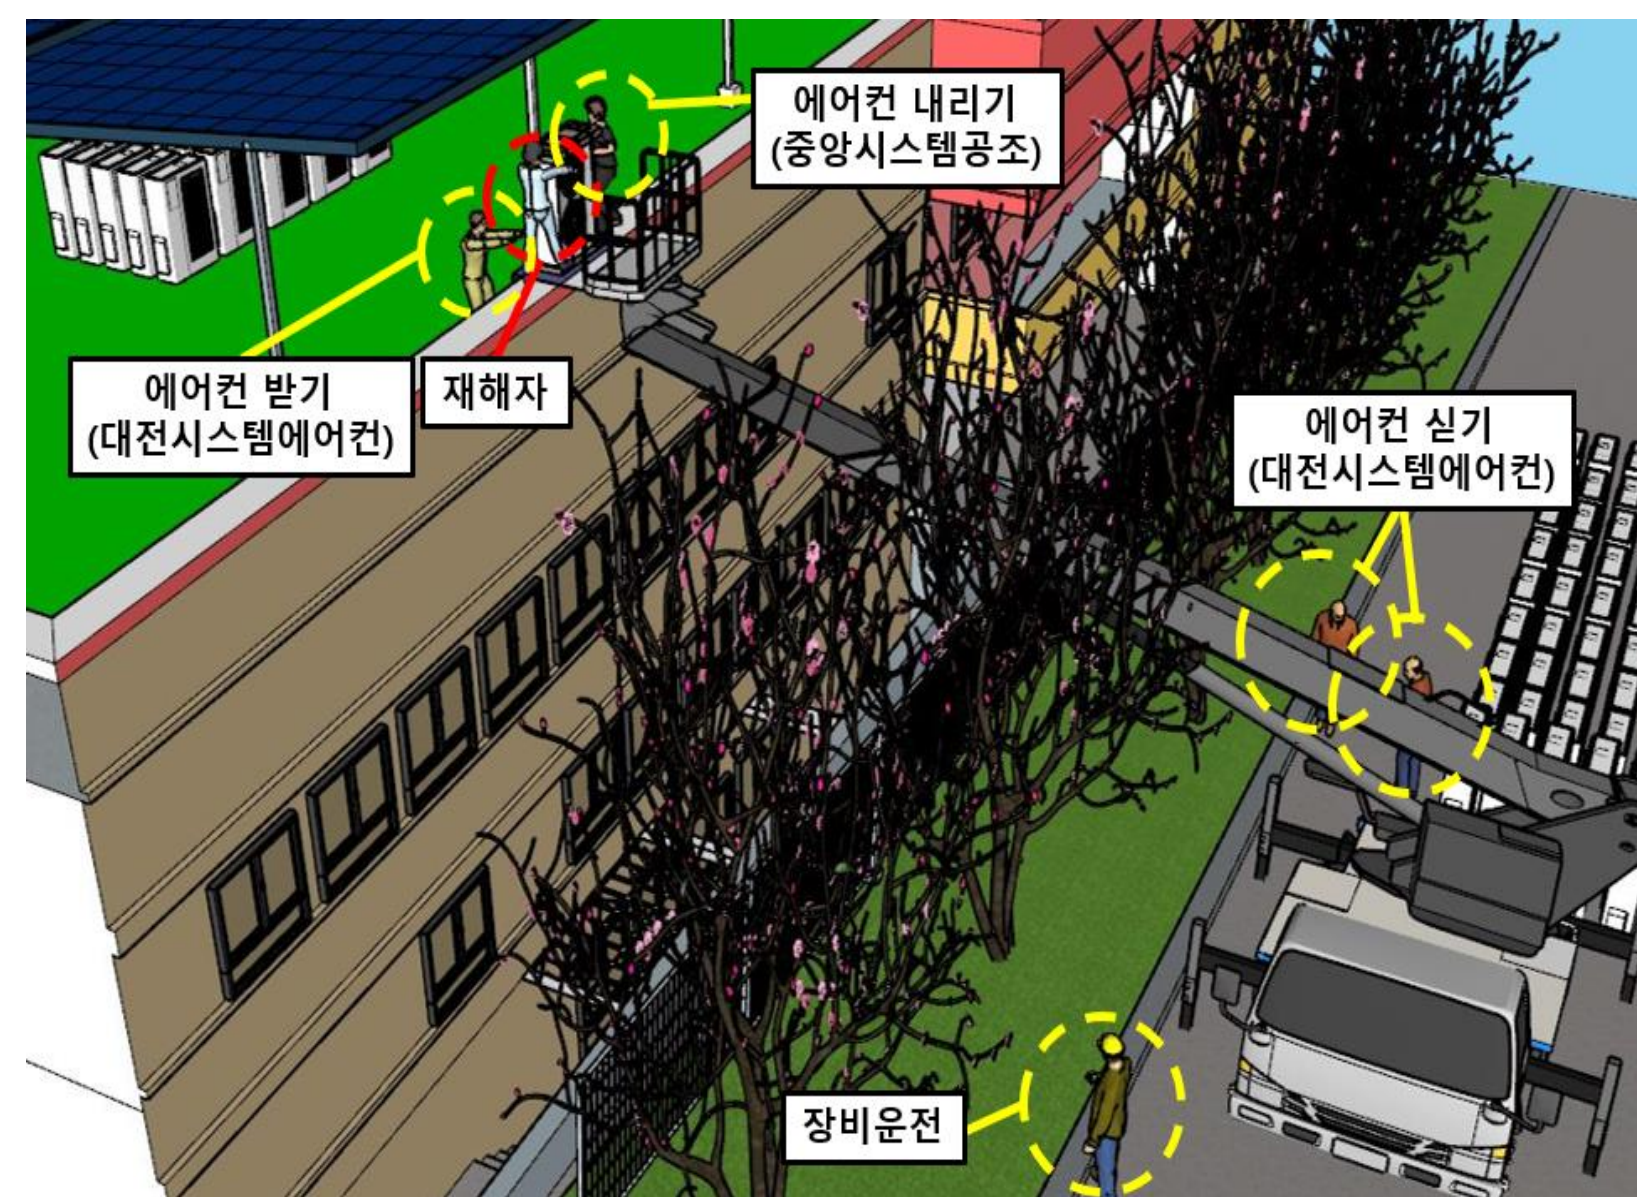
2025. 04. 00.(화) 08:59경 대전 소재 OO공사 현장에서 재해자 등 2명이 옥상 난간벽(파라펫) 상부(폭 55cm)에 올라서서 차량탑재형 고소작업대에 적재된 에어컨 실외기(약 89kg)를 옥상 바닥으로 내리던 중, 몸의 균형을 잃고 떨어져(H≒8.5m)바로 아래 콘크리트 구조물에 부딪힌 후 다시 지하 1층 바닥(H≒3.6m)으로 추락함

### ▶ 이동식비계 전도방지 조치 불량 부적절한 작업 방법

- 실외기를 작업대 밖으로 나오게 적재하는 등 불안정하게 작업
- 실외기를 내리기 위해 추락위험 장소에 보호구 없이 올라서서 작업

### ▶ 추락방지 조치 미실시

- 옥상에 안전대 부착설비가 미설치
- 추락위험 장소에서 작업 시 근로자 추락방지를 위한 안전대 미지급·미착용

### ▶ 중량물 취급 및 장비 작업 절차 미준수

- 중량물 취급에 따른 작업계획서 미작성 및 작업지휘자 미배치
- 차량계 하역운반기계 사용하는 작업에 대한 운행경로, 작업 방법 등을 기록하는 작업계획서 미작성

### 1 적합한 작업 방법 수립

- 외기 등의 물체 운반 시, 작업대의 안전난간(전면)을 닫고 작업
- 추락위험 장소에 올라서지 않고 이동식 크레인을 사용하여 옥상 바닥 안쪽으로실외기를 바로 내리는 등 현장에 적합한 작업 방법을 수립하고 작업

### 2 안전대 부착설비 설치 및 보호구 지급·착용

- 추락위험 장소에서 작업 시, 추락을 방지하기 위한 안전대 부착설비를 설치하고안전대를 지급·착용한 후에 안전대의 연결장치를 부착설비에 걸고 작업

### 3 중량물 취급 및 장비 사용 작업 절차 준수

- 중량물에 의한 추락, 낙하, 전도 등의 안전대책을 포함한 작업계획서를 작성하고 이를 감독하는 작업지휘자를 지정하여 작업 지휘
- 차량계 하역운반기계사용하는 작업에 대한 운행경로, 작업 방법 등을 기록하는 작업계획서 작성
