⚠ 판넬 설치 작업 중 떨어짐 ⚠

2025. 1. 00.(수) 13:40경 경남 진주시 소재 0000
신축공사 현장에서 높이 약 8m의 철골 프레임 3층 외벽
판넬 설치 작업을 위해 *데크플레이트를 임시로 깔고
작업을 하던 중 데크플레이트가 철골에서 탈락되며
떨어져 1명 사망함

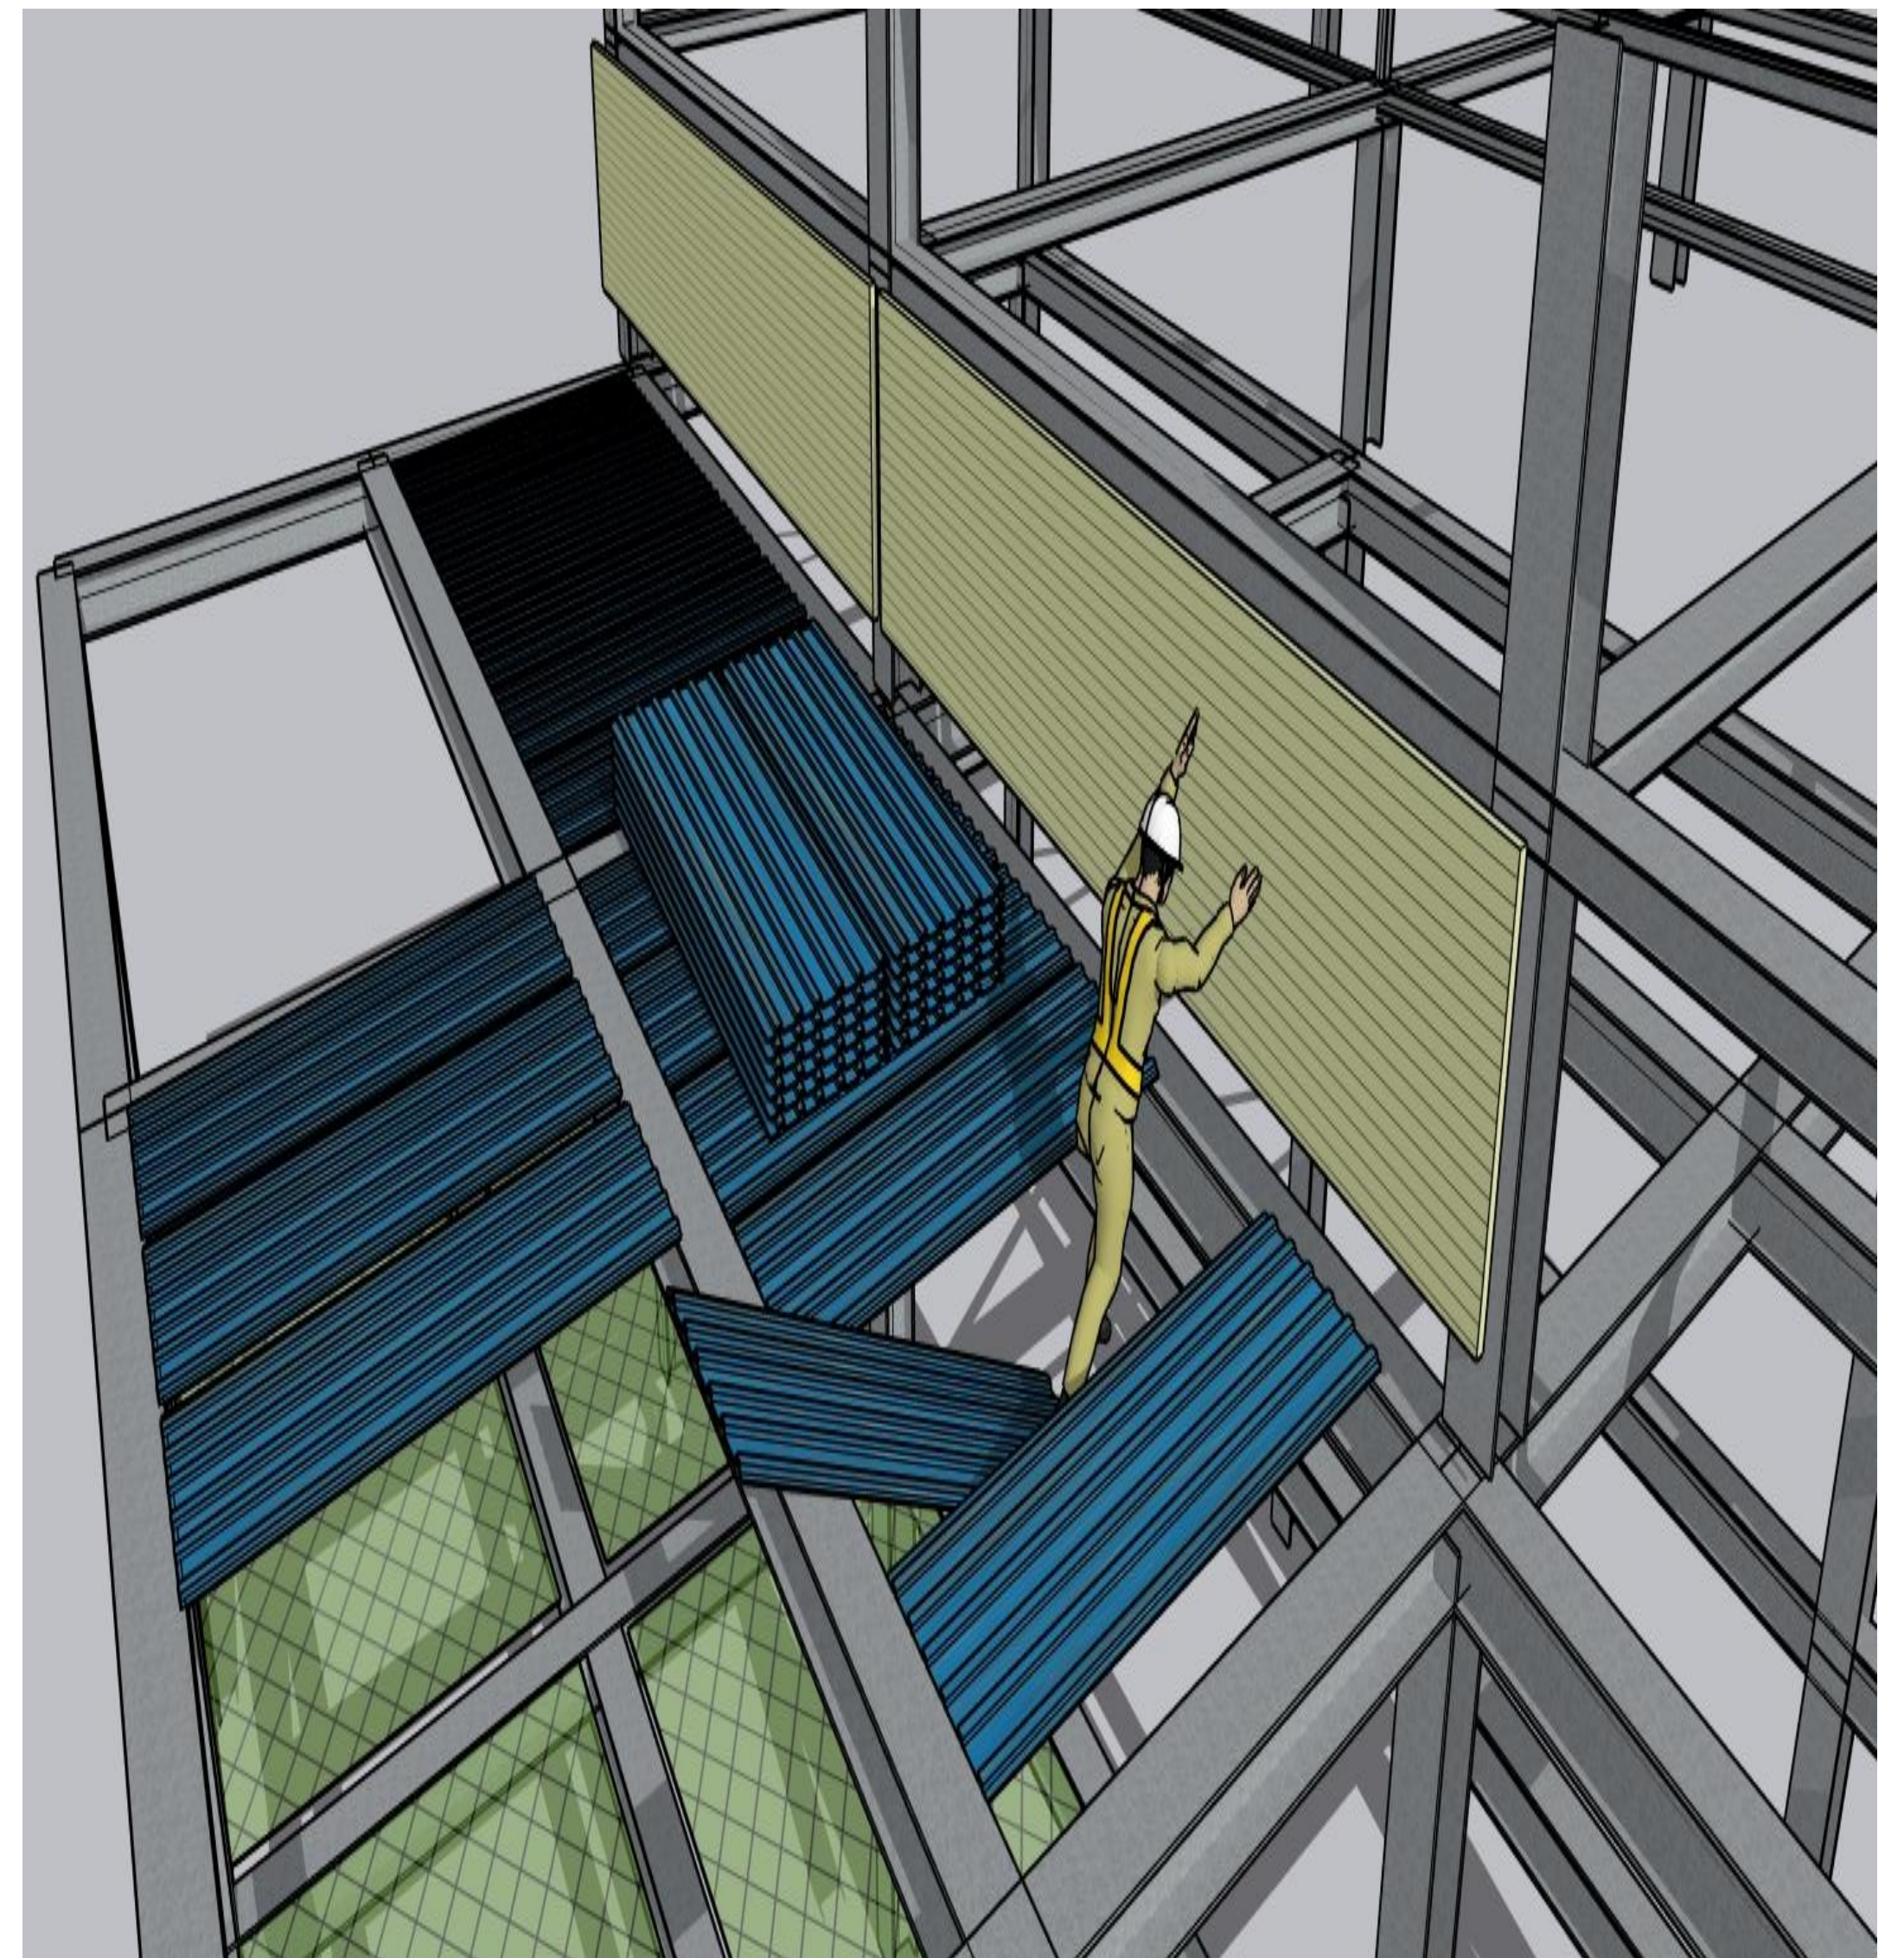
▶ 적합한 작업발판 미설치

- 철골 구조물(H≒8m)에서 판넬 설치작업을 하는 중 부적절한 데크플레이트를 작업발판으로 사용

▶ 성능 미달 추락방호망 사용

- 인장하중 및 외부충격에 성능상 부적합한 추락방호망을 사용

▶ 안전대 미체결

- 고소작업 시 안전대 부착설비를 설치하고 안전대를 착용하였으나 부착설비에 안전대를 미체결

① 적합한 작업발판 설치 및 장비 사용

- 철골 구조물(H≒8m)에서 판넬 설치작업을 하는 경우 적합한 작업발판을 설치하거나 고소작업대 등의 장비를 사용하여 안전한 작업환경 조성

② *성능 기준이 적합한 추락방호망 사용

- 한국산업표준에서 정하는 성능 기준에 적합한 추락방호망 사용

* 약 2.2m 높이에서 900N(약92kg)의 추를 떨어뜨렸을 때 관통, 파단, 탈락 등 현저한 손상이 없어야 함

③ 개인보호구 착용 및 관리감독자 배치

- 고소작업 시 사업주는 작업자에게 안전모, 안전대 등의 개인보호구를 지급하고 작업자가 안전대 부착설비에 안전대를 체결할 수 있도록 관리감독자를 배치하는 등 철저히 관리하여야 함.
