충진기 교체 작업 중 추락

재해개요

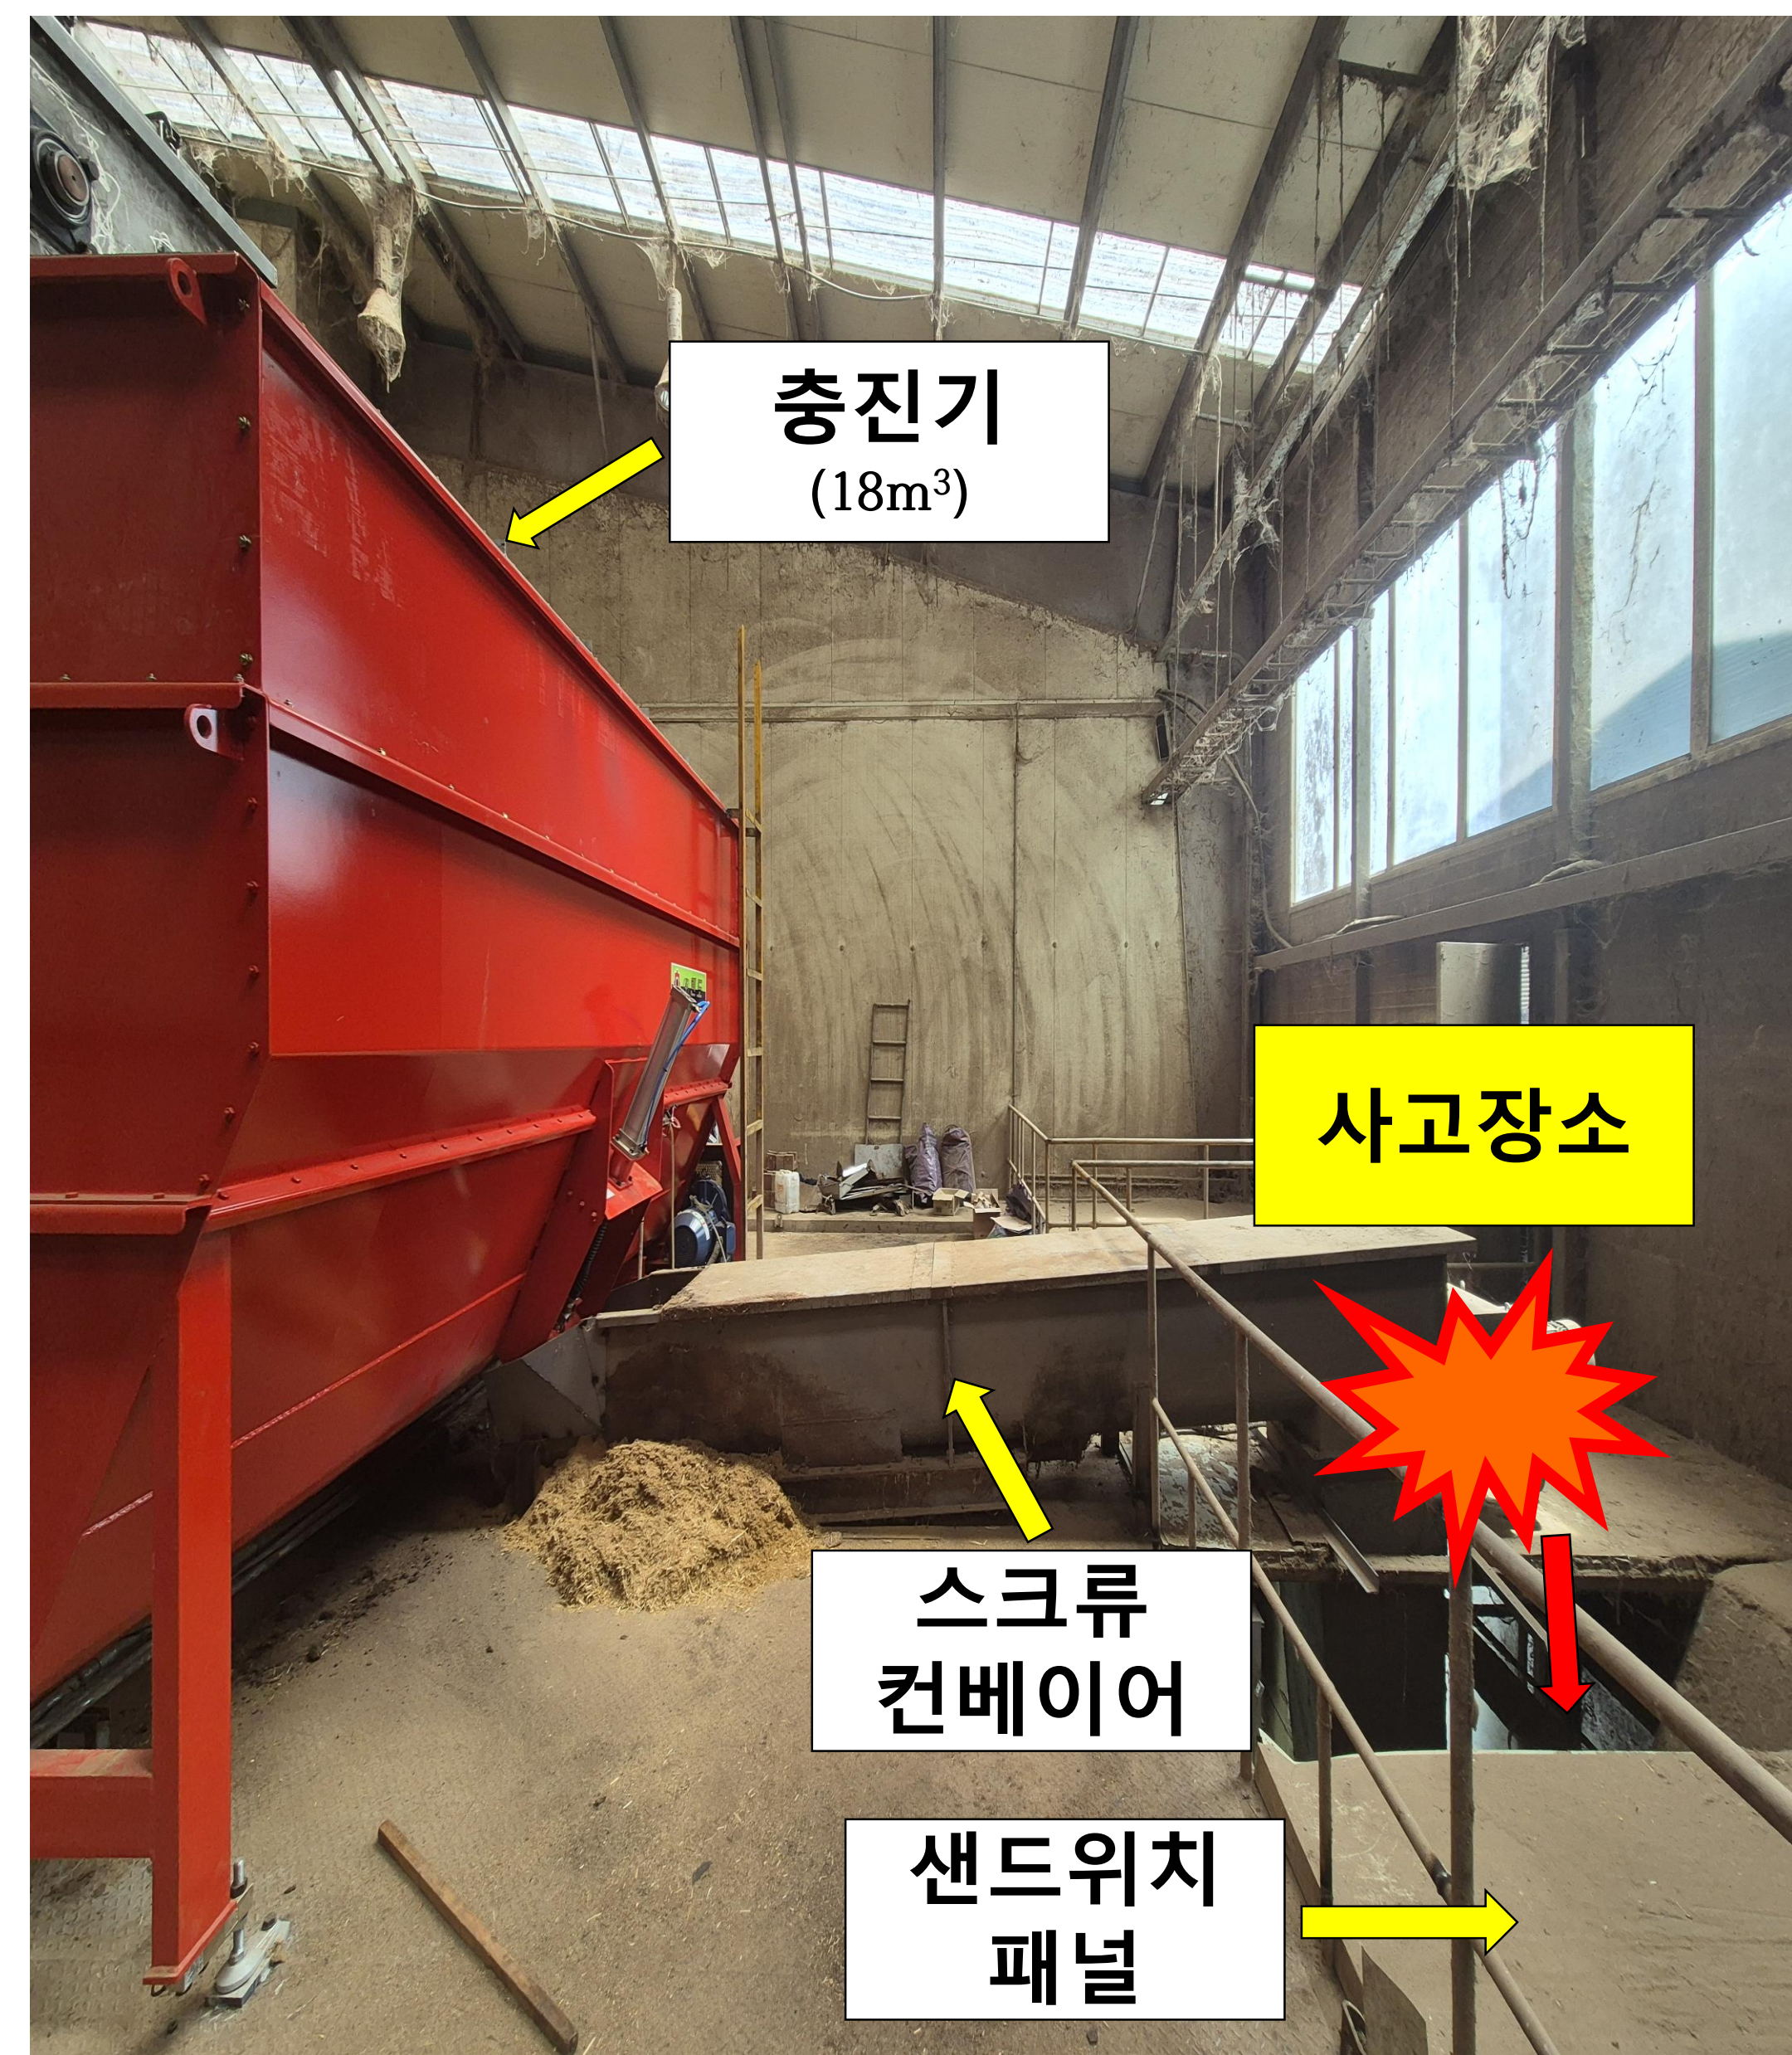
2025. 08. 00.(일) 09:30경 충남 예산군 소재
OO에서, 재해자가 생산1라인 충진기(18m³)
해체를 위해 샌드위치패널(3.5×1.0m, t=40mm)
위에서 앵글 용접작업 중 패널이 꺾이면서
지상 1층 콘크리트 바닥으로 떨어져(H≒5.3M)
병원 이송 치료 중 사망함

▶ 충진기 해체 작업 시 추락방지망조치 미실시

- 충진기 해체를 위해 가용접작업 시 구조적 안전성이 확인되지 않은 노후한 샌드위치 패널 마감재를 발판 삼아 작업을 하였음.

▶ 사전조사 및 작업계획서 미작성

- 충진기 등 해체설비의 구조, 주변 상황 등을 사전에 조사하지 않고 해체작업 중 발생할 수 있는 위험요인 미파악.
- 충진기 해체방법 및 해체 순서도면, 가설설비·방호설비 등의 방법, 해체작업용 기계·기구 등의 작업계획서 등 미작성.

① 충진기 해체 작업 시 추락방지조치 철저

- 충진기 해체작업 시 구조적 안전성이 확인되지 않은 노후한 샌드위치 패널 마감재가 아닌 비계를 조립하는 등 적절한 작업발판 설치

② 사전조사 및 작업계획서 작성·준수 철저

- 충진기 등 해체설비의 구조, 주변 상황 등을 사전에 철저히 조사하여 작업 중 발생할 수 있는 위험요인을 사전에 파악.
- 충진기 해체 작업 시 해체의 방법 및 해체 순서도면, 가설설비·방호설비 등의 방법, 해체작업용 기계·기구 등의 작업계획서 등을 사전에 작성.
