컨베이어에 팔이 끼임

재해개요

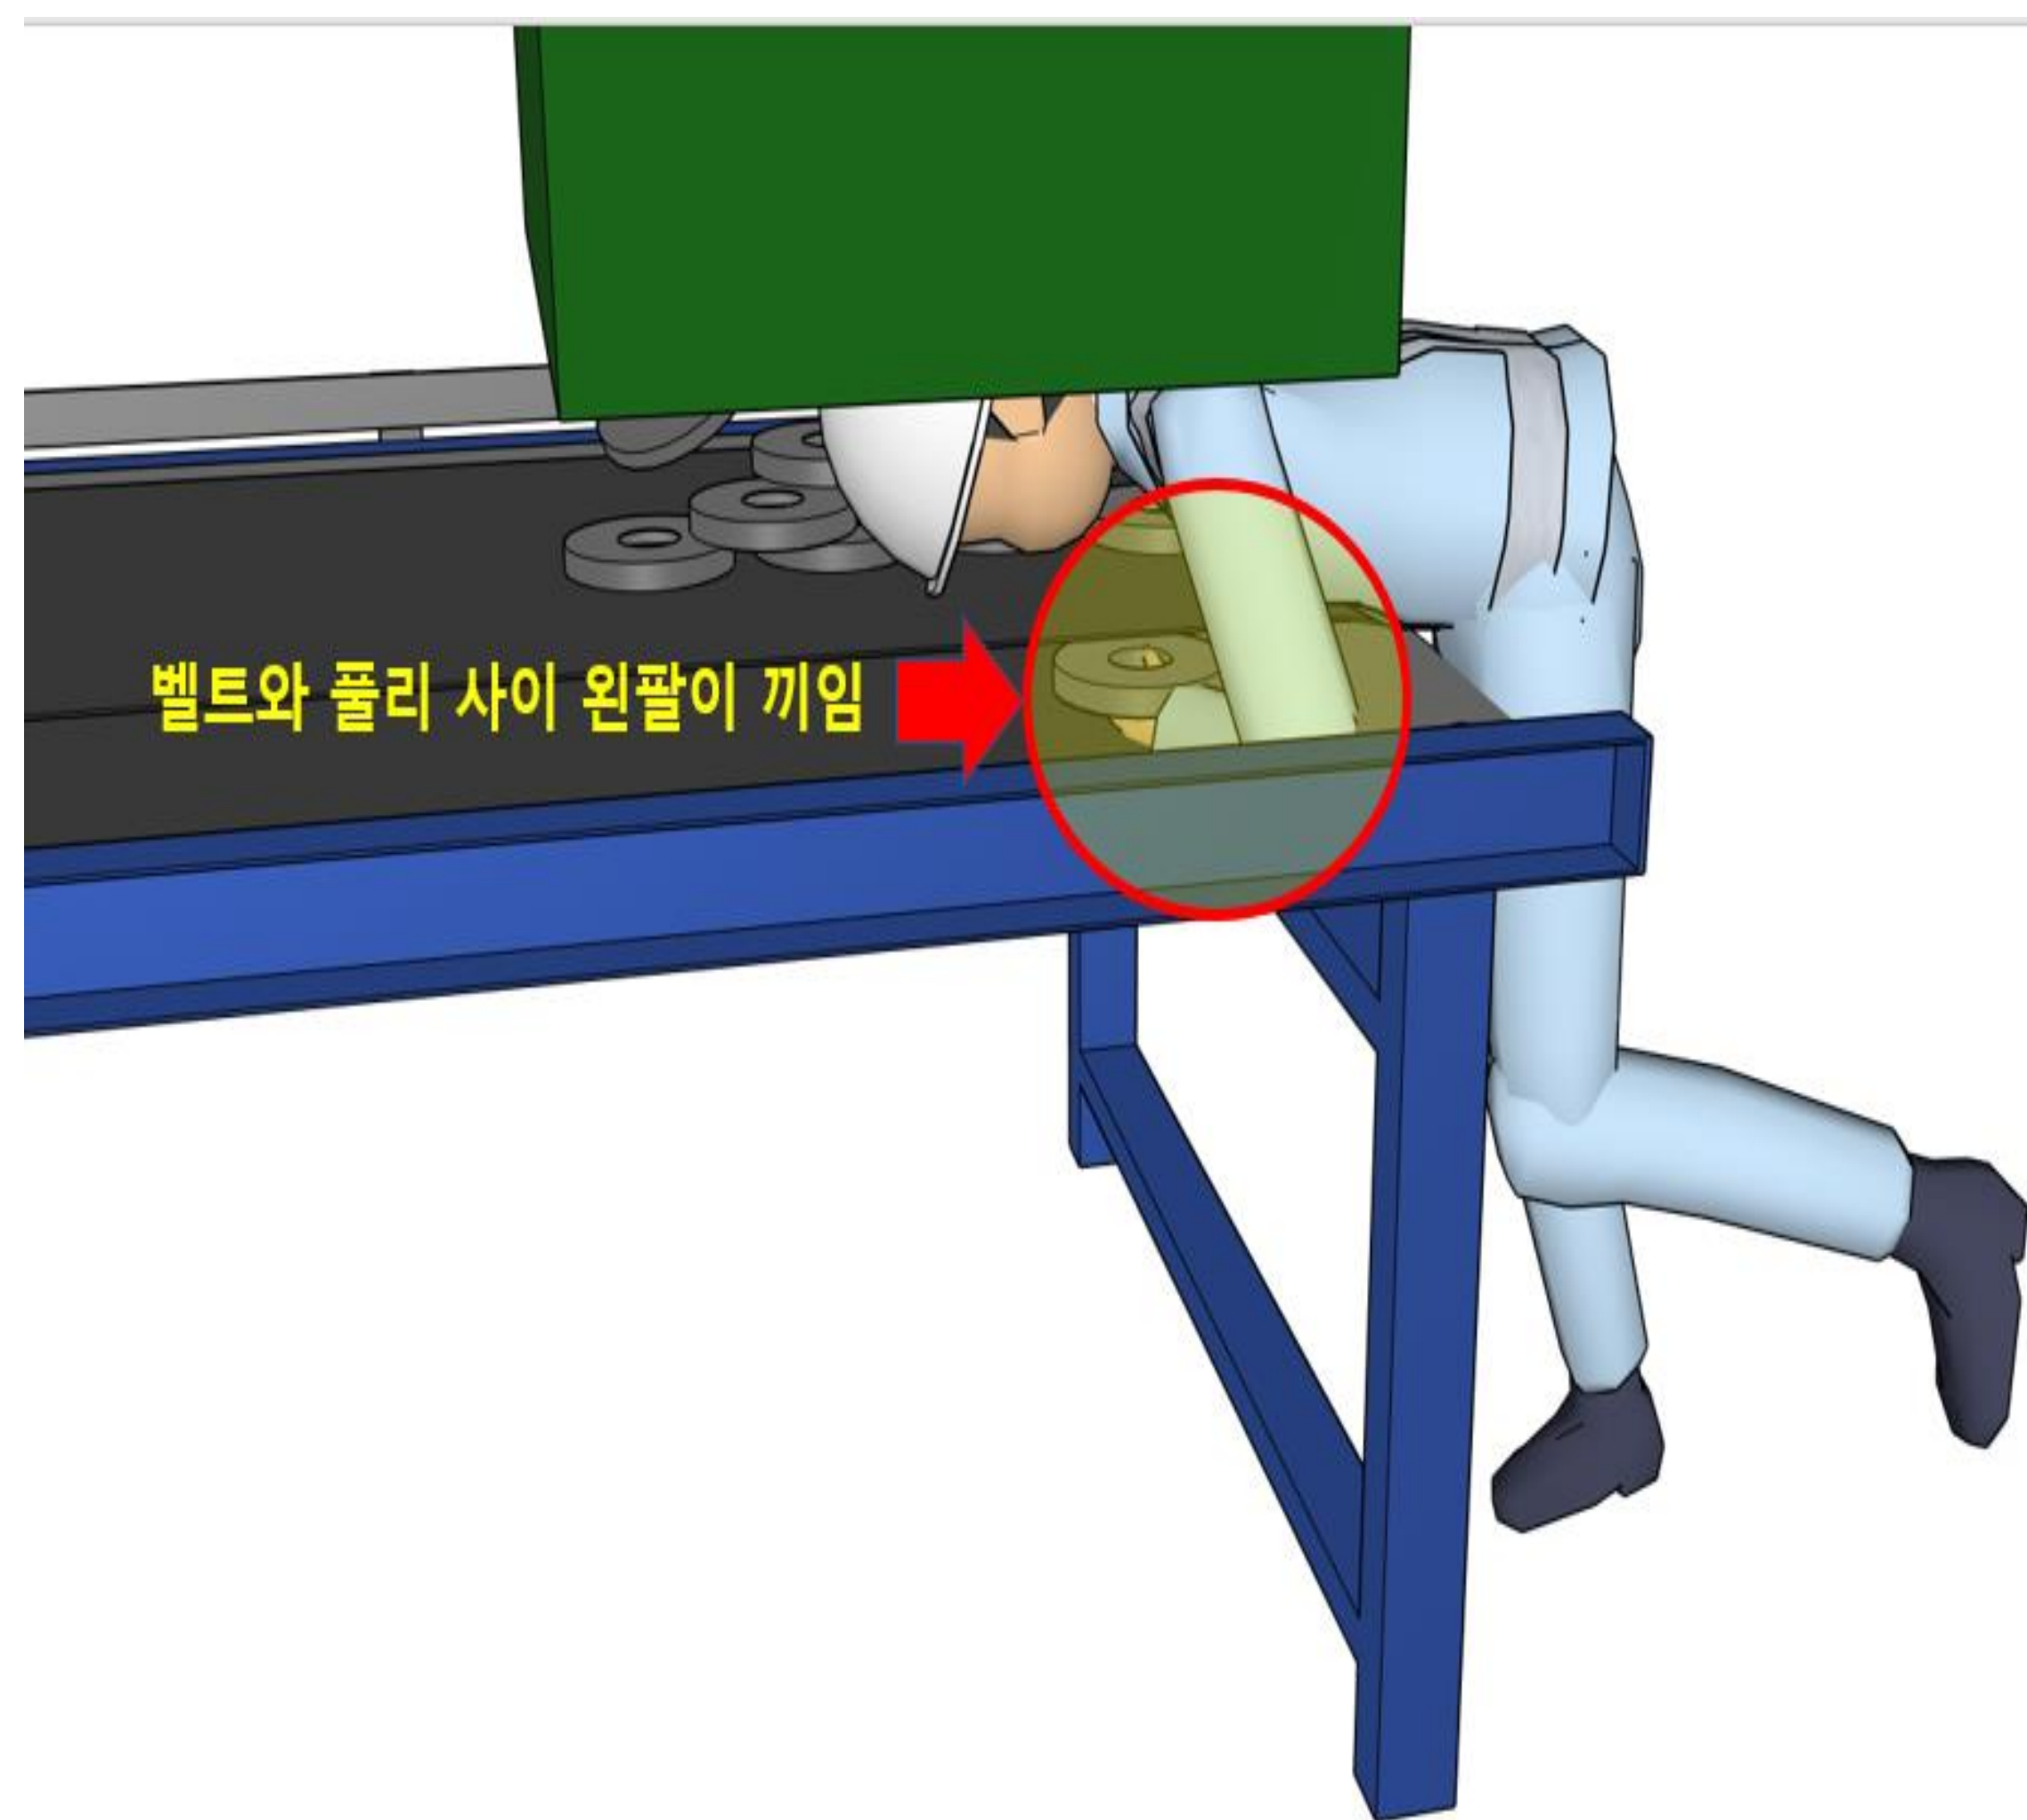
2025. 6. 00.(수) 08:25경 경남 창원시 진해구에 소재한 OO공장 탈사*공정에서 재해자가 컨베이어 벨트 안쪽으로 떨어진 제품을 꺼내기 위해 작동 중인 컨베이어 벨트 안쪽으로 왼팔을 넣던 중 컨베이어 폴리와 벨트사이에 끼여 사망함.

▶ 컨베이어 끼임 방호장치 미설치

- 컨베이어의 폴리와 벨트 사이 끼일 위험이 있으나 방호장치를 설치하지 않음.

▶ 비정형 작업 시 전원 차단 미실시

- 떨어진 제품을 꺼내는 등의 비정형 작업을 기계의 전원이 켜진 상태에서 실시함.

▶ 비상정지장치 설치 위치 부적정

- 작업자가 끼일 수 있는 지점 주변에서 작동시킬 수 있는 비상정지장치가 설치되어 있지 않음.

1 컨베이어 벨트 위험점 방호장치 설치

- 컨베이어 벨트에 형성되는 끼임 위험점에 덮개 및 울을 설치하여 작업자가 위험점에 접근 시 끼임 위험을 방지하여야 함.

2 비정형 작업 시 기계 전원 차단 후 작업

- 떨어진 제품을 꺼내는 등의 비정형 작업 시 기계의 전원을 사전에 차단하여 작동 중인 기계에 말리거나 끼임 위험을 방지하여야 함.

3 비상정지장치 즉시 작동 가능 위치 설치

- 작업자가 끼임 위험이 있는 위험점 인근에는 비상정지장치 및 폴코드 스위치 등을 설치하여 비상상황 시 즉시 작동시킬 수 있어야 함.
