승강기 부품 교체 공사 작업 중 떨어짐

재해개요

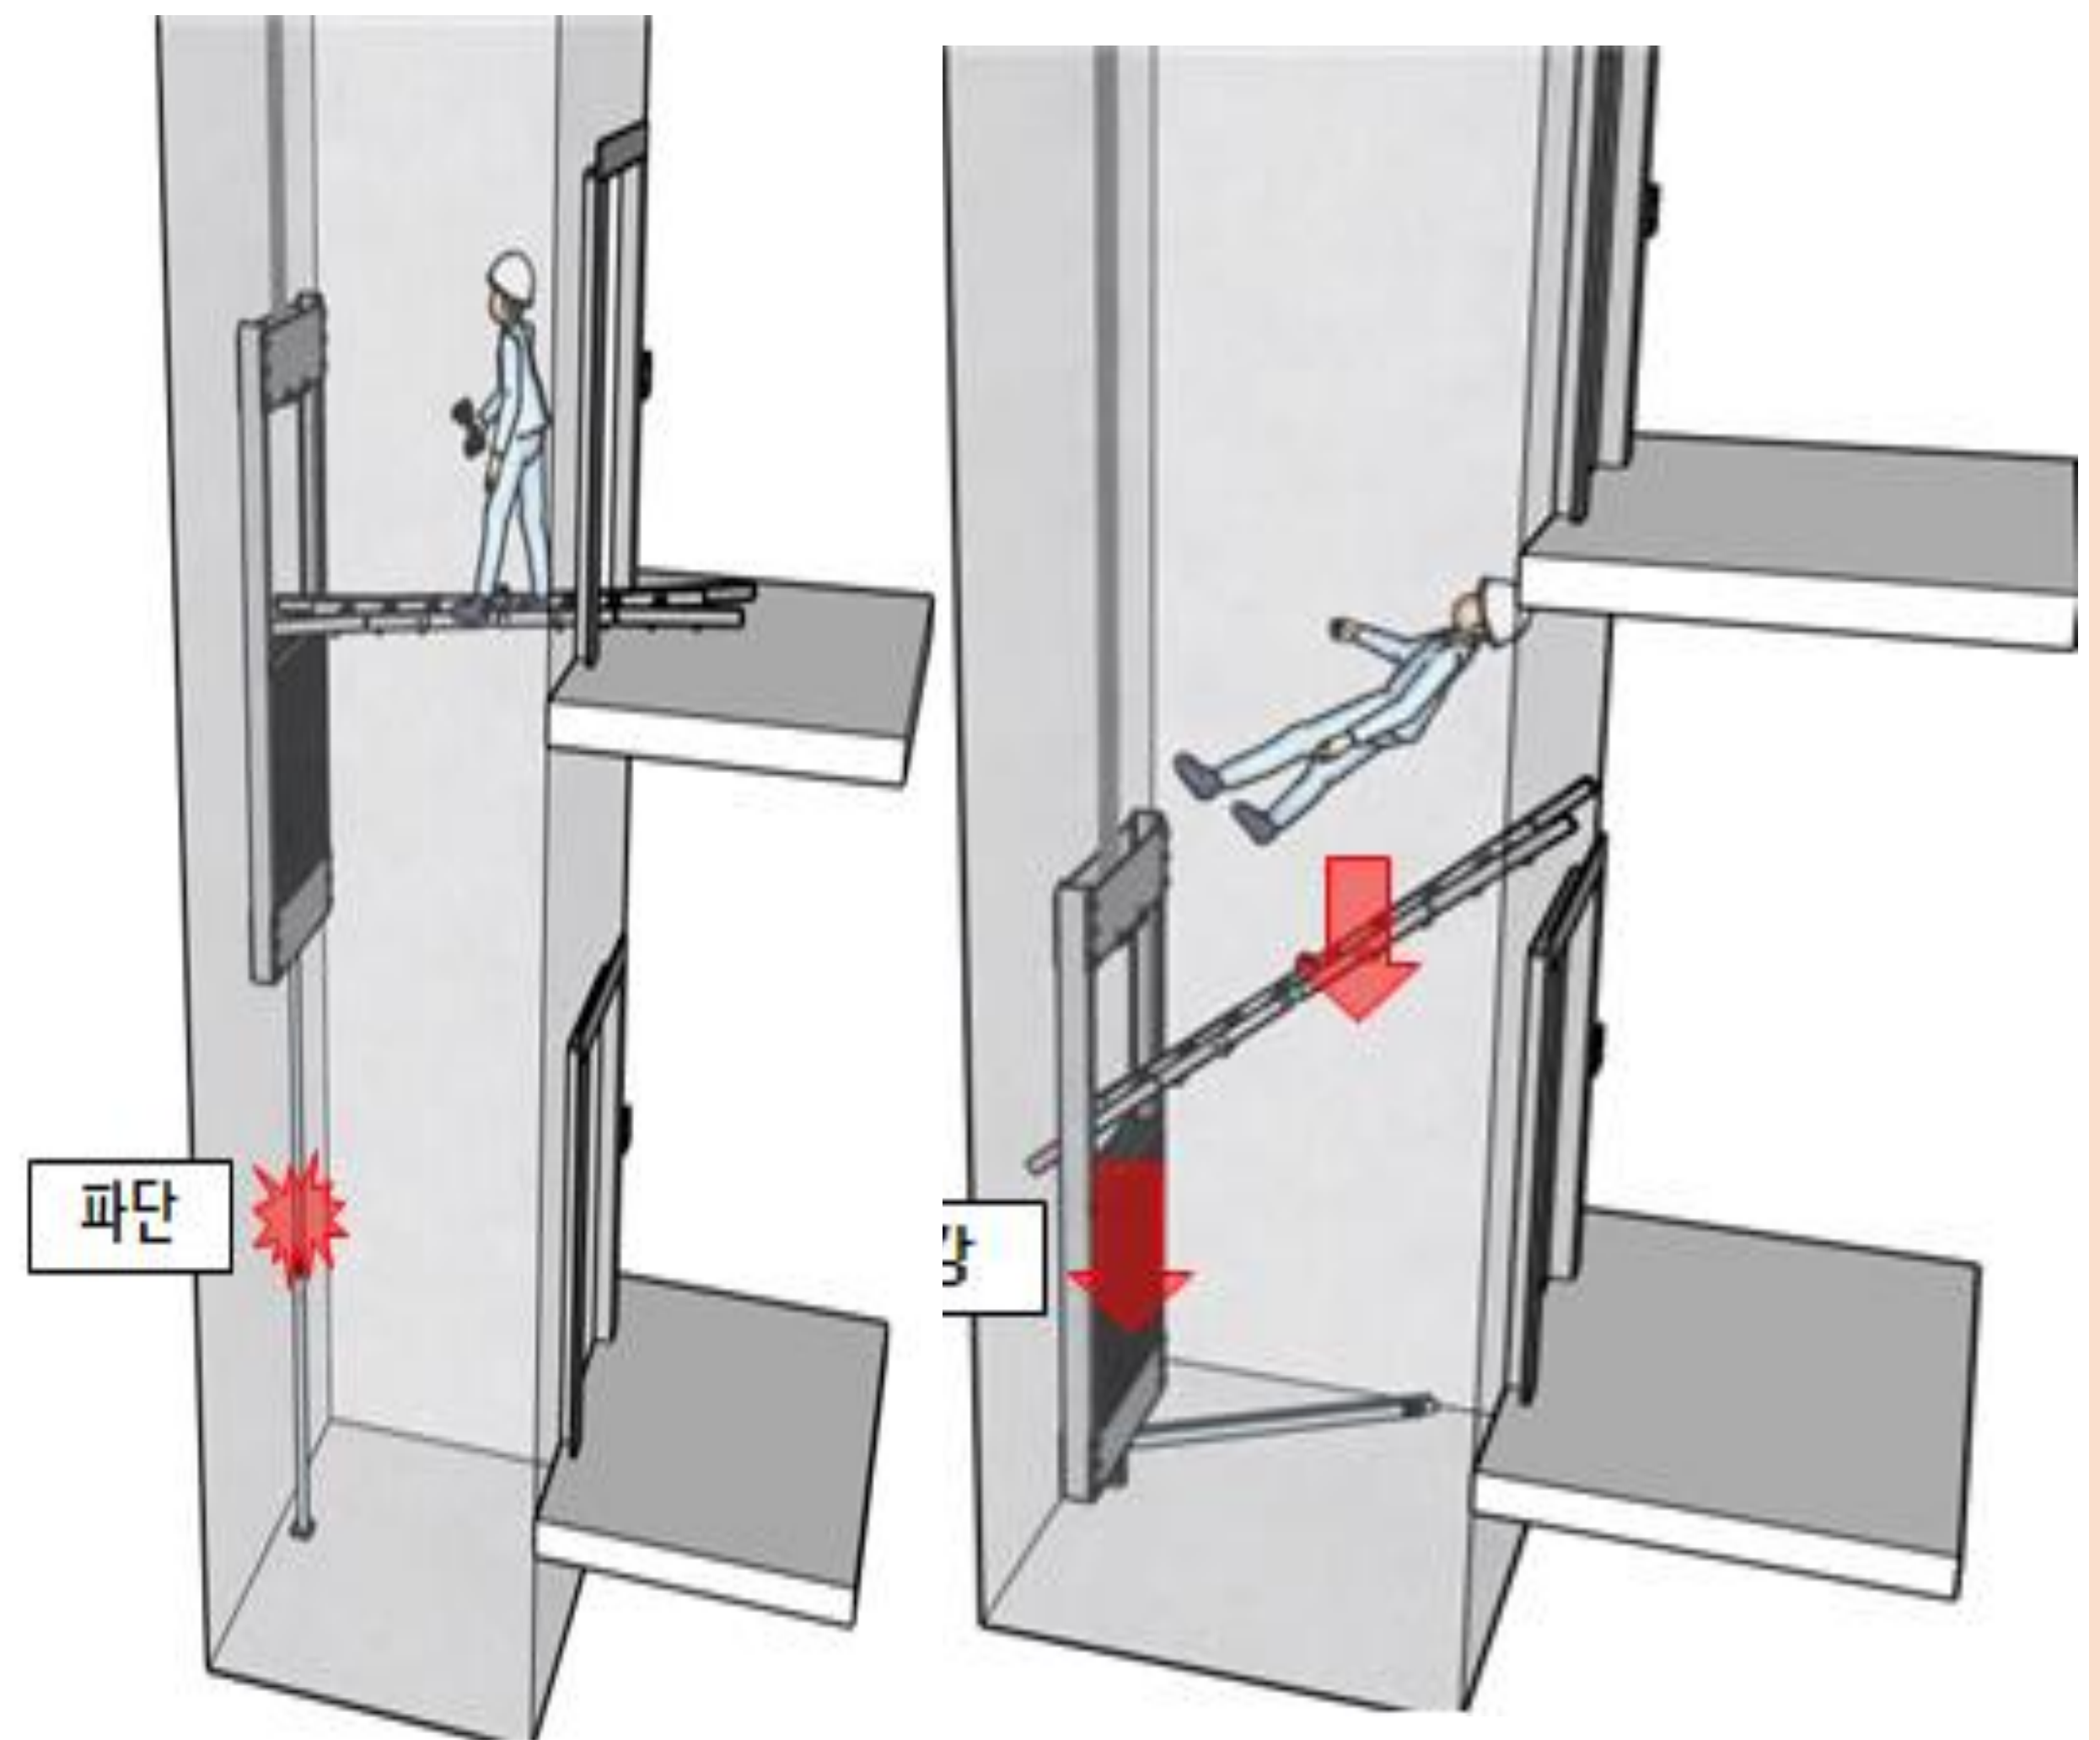
○○○현장에서, 재해자가 승강기 부품 교체 공사를 위해 균형추 상부와 지상 2층 바닥에 수평으로 걸쳐놓은 사다리 상부 이동 중 균형추를 지지 하던 파이프 서포트가 좌굴 후 파단되어 균형추와 사다리가 하강하며 재해자가 바닥으로 떨어짐

▶ 작업 발판 설치 미흡

- 고소 작업에 대해 비계 등의 작업 발판을 설치하지 않고 사다리를 얹혀 사용하는 등 작업 발판 설치 상태가 미흡하여 떨어짐 재해 발생

▶ 안전대 부착 설비 미설치

- 사다리 상부에서 이동 및 작업을 하기 위해 근로자가 체결할 수 있는 안전대 부착 설비를 설치하지 않아 떨어짐 재해 발생

1 고소작업 시 작업 발판 설치

- 근로자가 추락할 위험이 있는 장소에서 작업하는 경우 비계 등의 작업 발판을 설치하고 안전난간을 설치할것

2 추락방지조치 철저

- 근로자가 작업 및 이동 중 추락할 위험이 있는 경우 근로자에게 안전대를 착용하게 하고 안전대를 체결할 수 있는 안전대 부착설비를 설치할 것.
