외벽 석재 마감 작업 중 추락

☀ 재해개요

2025. 03. 08. (토) 08:51 경 서울시 관악구 소재 공동주택 공사현장에서 재해자가 지상 10층 외부 시스템 비계에서 외벽 석재 마감 작업 중, 작업 발판 미설치 구간(자재 인양구)으로 떨어져($h \approx 31\text{m}$) 사망함.

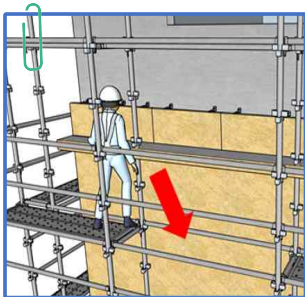
작업 발판 미설치 구간에서의 작업

- 자재 인양을 목적으로 외부 비계 일부구간의 작업 발판을 해체하였고, 재설치하지 않은 상태에서 작업을 하였음.

보호구 미착용

- 작업 발판이 해체되어 근로자가 떨어질 위험이 있었으나, 안전대를 착용하지 않은 상태로 작업을 하였음.

① 작업 발판 재설치

- 자재 인양, 원치 재설치 등 작업 발판을 해체해야 하는 경우 작업을 마친 후 해체된 작업 발판은 즉시 재설치하고, 작업 발판 설치 및 해체 작업자는 안전대를 착용한 뒤 작업하여야 함.

② 개인보호구 착용 상태 확인

- 외부 비계에서 외벽 마감 작업 시 내측 안전간을 해체하거나 자재 인양 등의 이유로 작업 발판을 해체하는 경우 떨어질 위험이 있는 구간에서 작업하는 근로자가 안전대 등 추락 방지용 개인보호구를 착용하게 하고 착용 상태를 상시 점검하여야 함.
