주차장 CCTV 설치 작업 중 추락

2025. 04. 18. (금) 14:57 경 서울시 관악구 소재 ○○○○ 설치공사 현장에서 재해자가 기계식 주차장 내부 CCTV 설치 공사를 하던 중, 입주민이 출차를 위해 주차 설비를 작동시키면서 상승하는 리프트와 벽면 사이에 재해자가 끼인 후 지하 피트(깊이≈8.5m)로 떨어져 사망함.

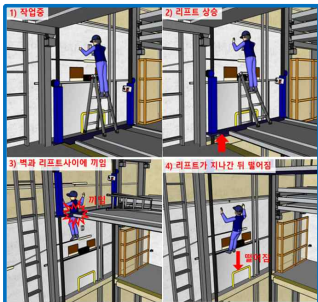
기계 설비 내부 작업 중 운전 정지 미실시

- 동력으로 작동되는 기계의 정비·수리·교체 등을 할 때 작업자가 위험해질 우려가 있으면 해당 기계의 운전을 정지시켜야하나 실시하지 않았음.

표지판 미배치

- 작업 중임을 알리거나 운행을 중지하는 내용을 알리는 표지판 등이 배치되지 않았음

작업지휘자 미배치 및 1인 작업 진행

- 작업 과정에서 기계가 갑자기 가동될 우려가 있는 경우 작업지휘자를 배치하는 등의 필요한 조치를 해야 하나 하지 않았음.

① 기계 설비 작업 시 주차설비 작동 중지

- 기계식 주차설비와 관련하여 작업할 경우 주차설비의 전원을 차단하거나 정지시키고, 설비 조작패널 등에 잠금장치를 채워 오작동을 방지해야 함.

② 표지판 배치

- 작업 중임을 알리고 작동을 금지하는 내용의 표지판을 명확히 설치해야 함.

③ 작업지휘자 배치

- 작업하는 과정에서 기계가 갑자기 가동될 우려가 있는 경우 작업지휘자를 배치하는 등의 조치를 해야 함.
