# 철판 설치 작업 중 추락

## 재해개요

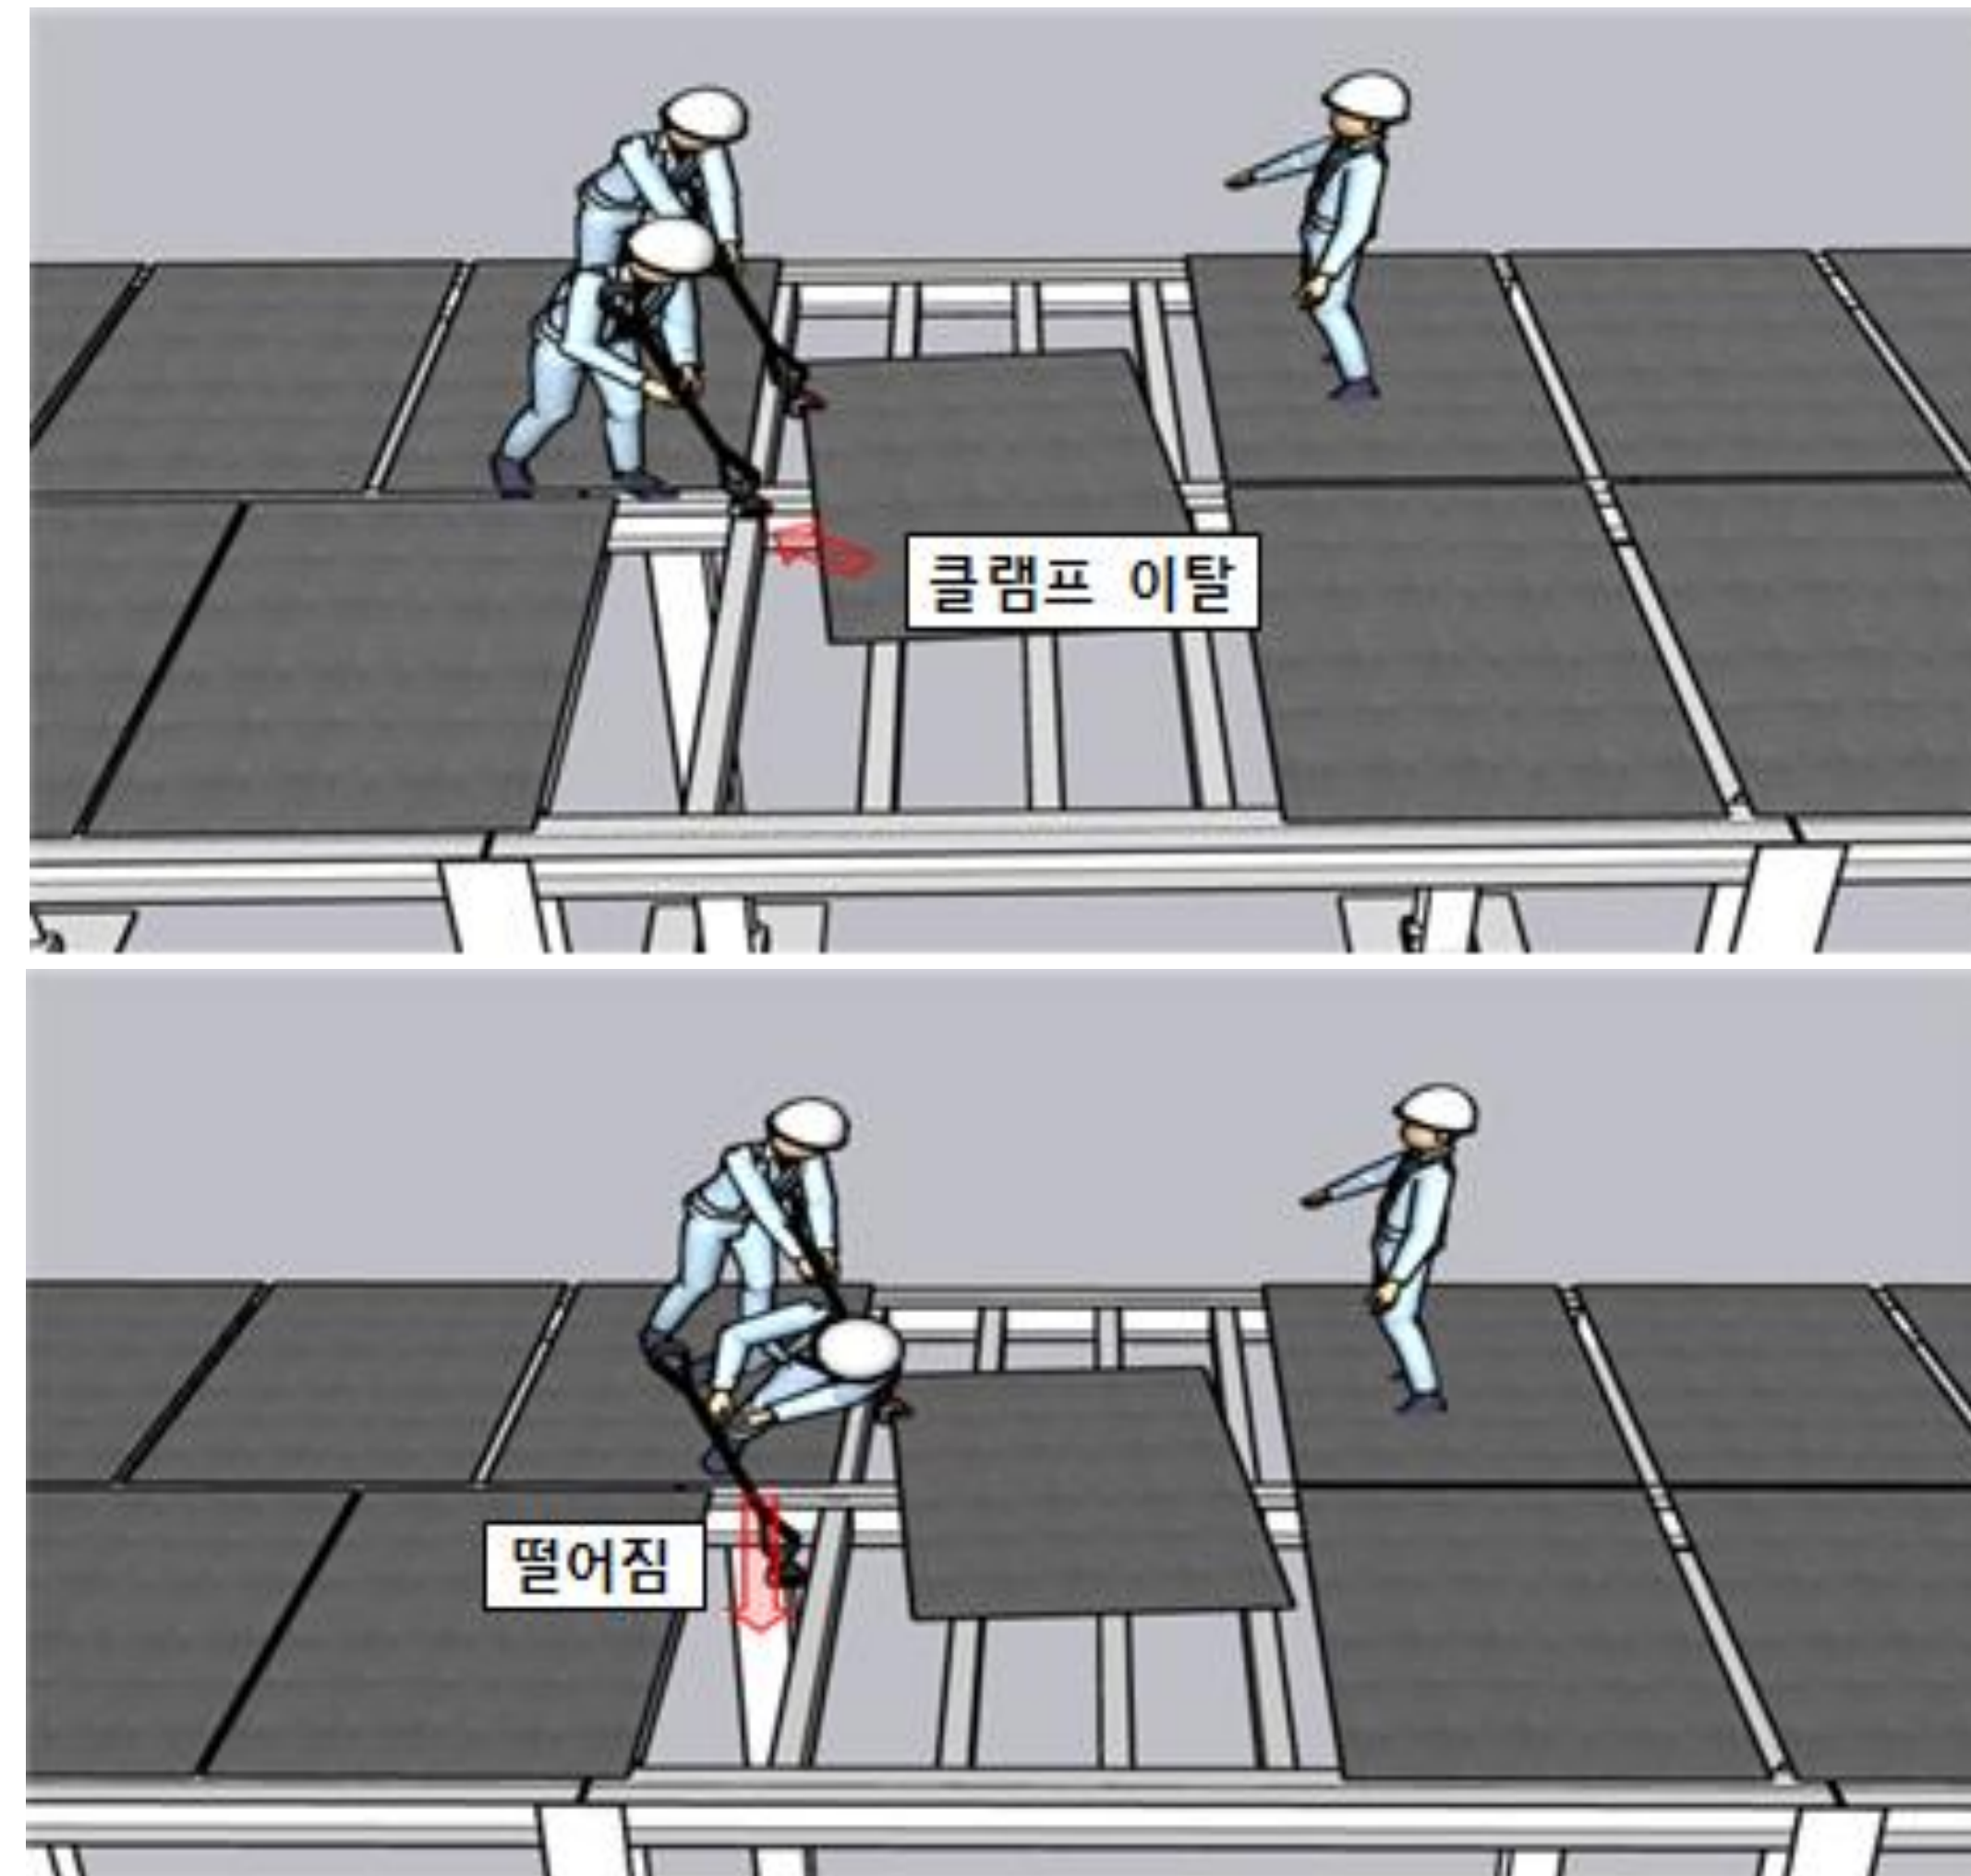
2025. 11. 00.(화) 11:17경 강원도 인제군 소재 000 공사현장에서 재해자가 철골 구조물 상부에서 철판 설치 작업을 하던 중, 철판을 고정한 클램프가 이탈하면서 중심을 잃고 바닥으로 떨어져 사망함.

철골 프레임 설치에 따라 개구부가 다수 발생하였으나 프레임 하부에 추락방호망 미설치

높이 약 5.5m의 철골 프레임 상부에서 근로자 작업 또는 이동 중 개구부 및 단부에 떨어질 위험이 있으나 안전대 부착설비 미설치

- 근로자가 작업 중 철골 프레임 개구부 및 단부로 떨어질 위험을 예방하기 위해 추락방호망 설치, 안전대 부착설비 등의 추락방지조치를 실시하고 작업자가 안전대를 체결 후 작업할 것

- 철판 이동 및 설치에 대한 추락, 낙하, 전도, 협착, 붕괴 위험을 예방할 수 있는 안전대책을 수립하여 그 작업 계획에 따라 작업하도록 하고, 작업지휘자를 지정하여 이를 지도·감독할 것

- 철판 운반 시 클램프 이탈 가능성이 있어 작업 중 클램프 사용에 대한 근로자 교육을 강화하고, 대각선 방향으로 당겨도 클램프가 이탈하지 않도록 나사 고정 방식의 클램프 사용을 고안하는 등 현장에 맞는 작업 방법으로 철판을 운반하도록 할 것
