자재 운반작업 중 추락

재해개요

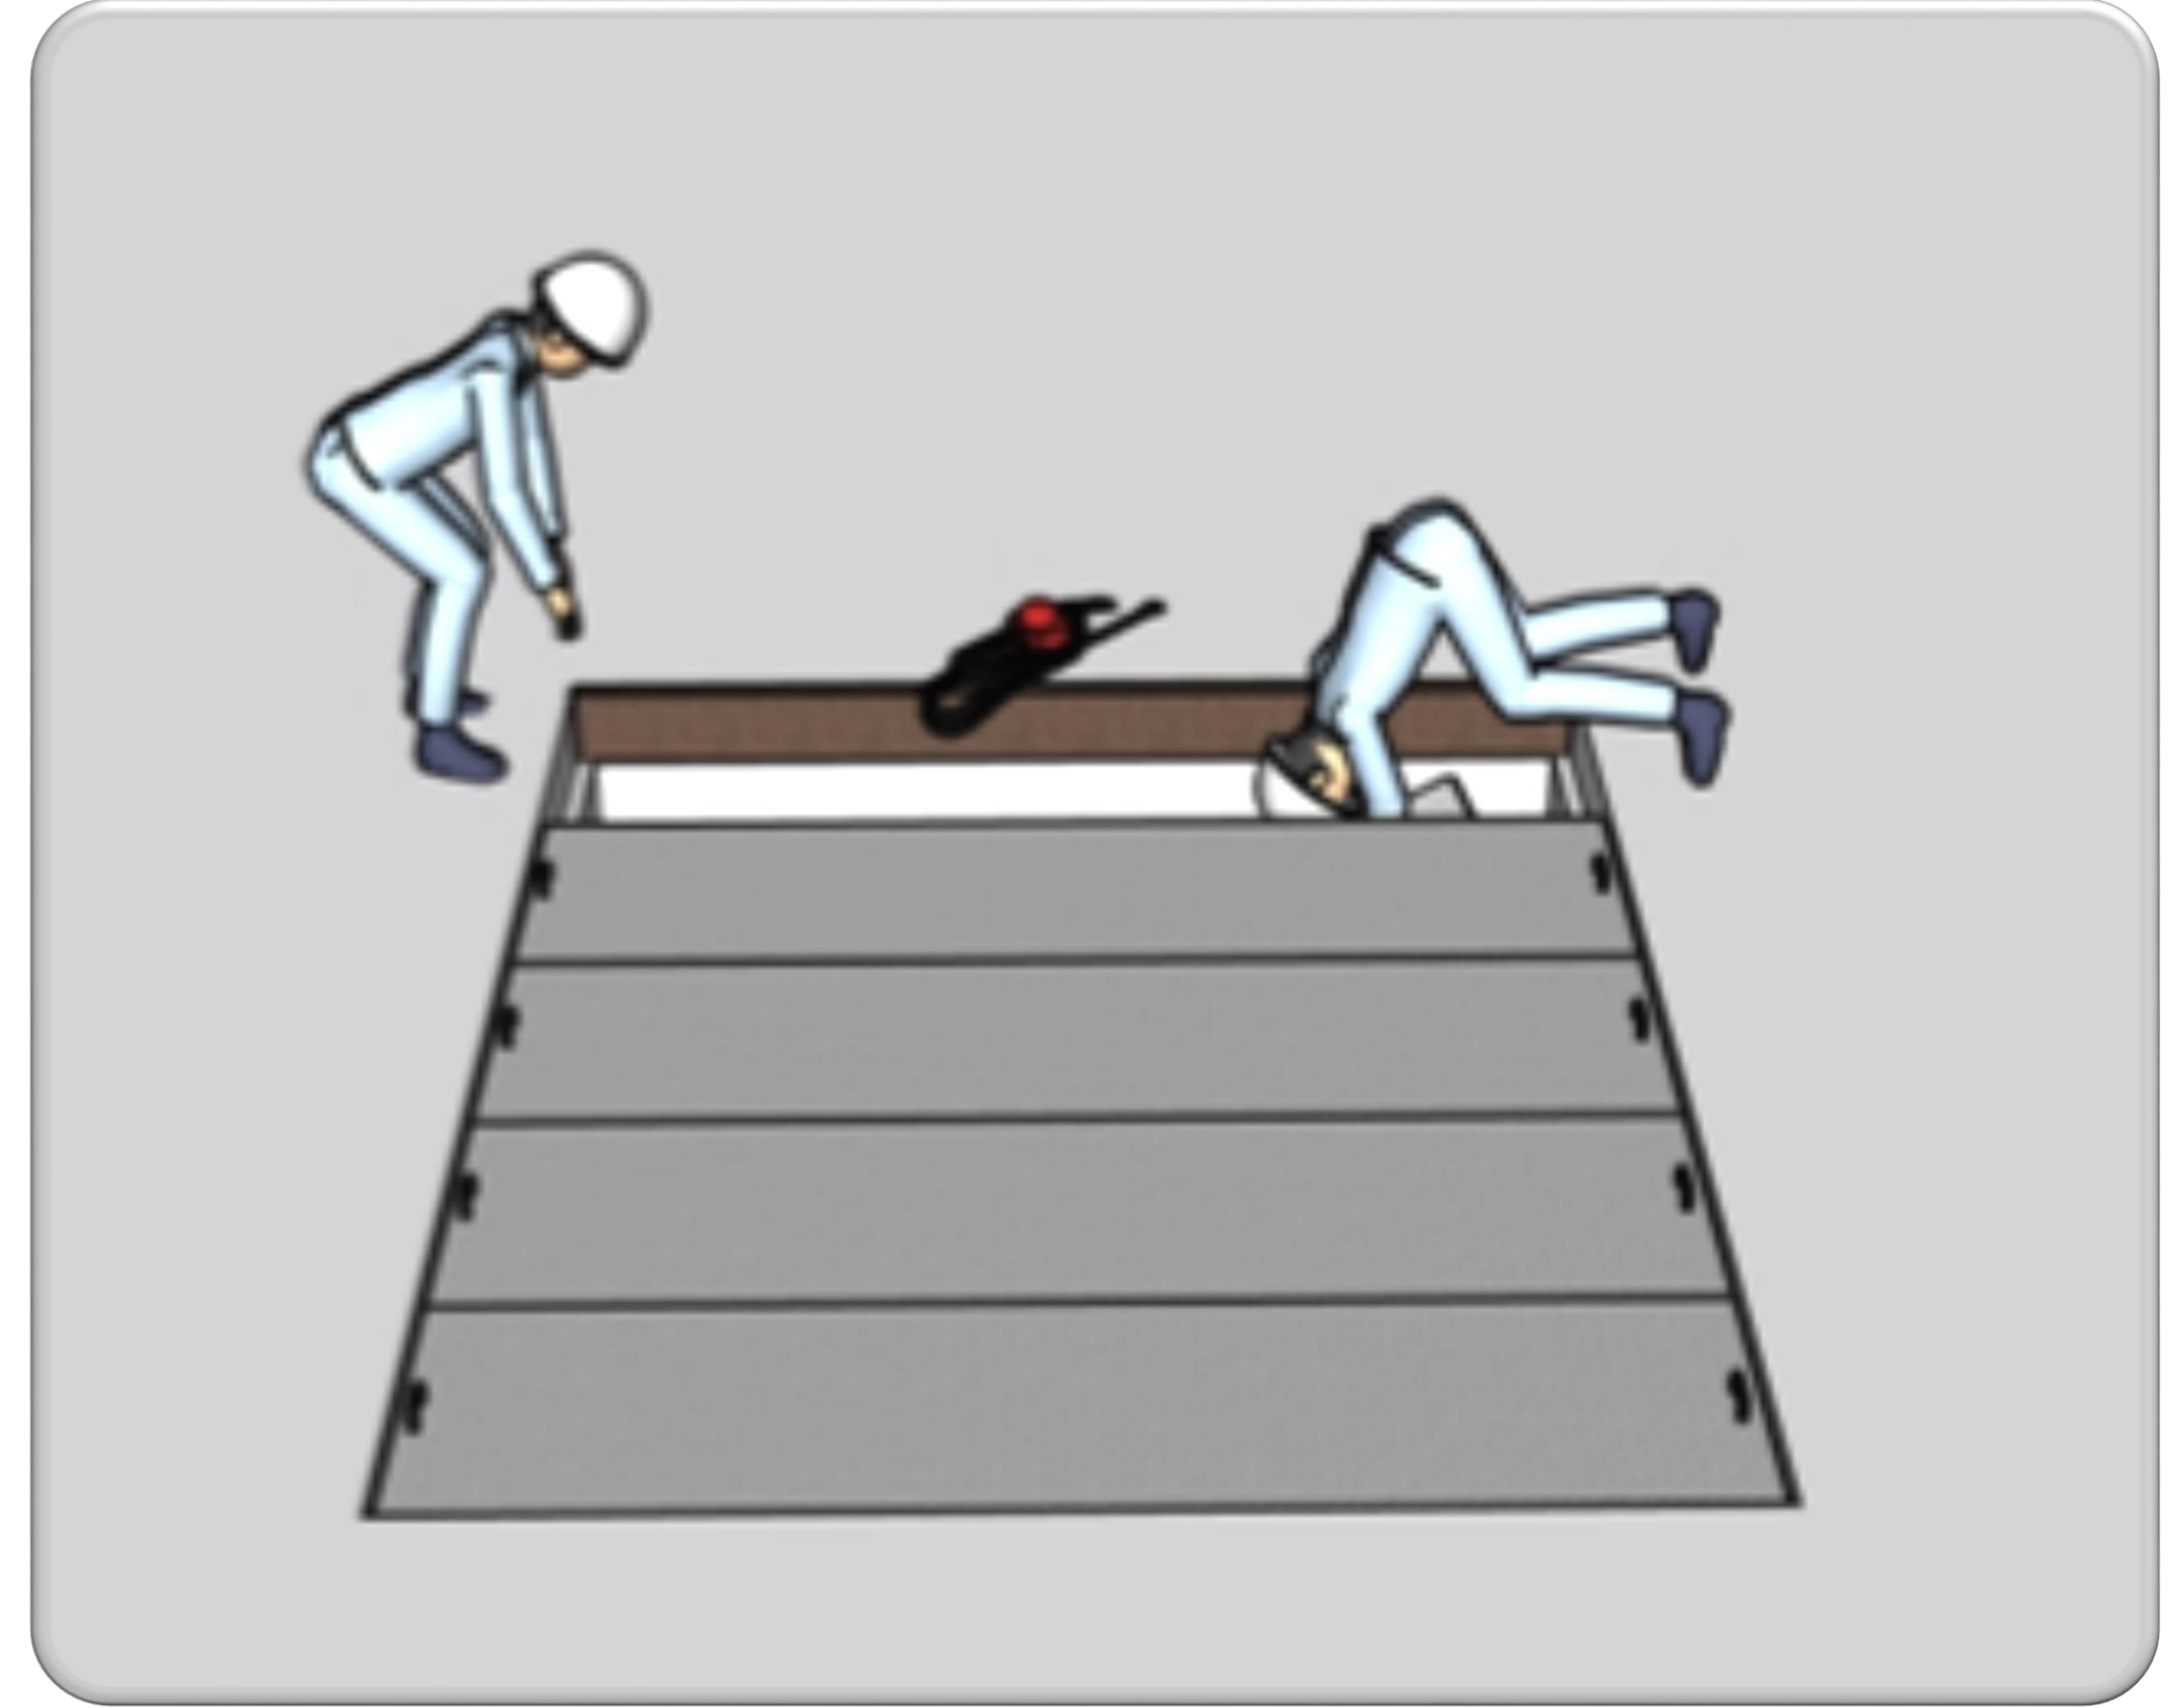
2025. 07. 00.(월) 15:30경 서울시 소재
0000에서 자재를 반입하기 위해 작업자
2명이 개구부 덮개를 열던 중 1명이 덮개
를 놓치며 다른 작업자 1명이 덮개와 함께
지하 2층 바닥으로 떨어져 사망함

- (추락 예방조치 미실시) 추락 위험이 있는 개구부 인근에서 작업함에도 안전대 걸이 시설 설치, 안전대 사용 등의 추락 예방 조치를 하지 않고 작업함
- (작업계획서 미작성) 중량물인 자재를 반입하는 작업 임에도 재해를 예방할 수 있는 안전대책 등이 포함된 중량물취급 작업계획서 미작성

- 난간, 추락방호망을 설치하기 곤란한 경우에는 안전대 걸이 시설을 설치하고, 작업자에게 안전대를 사용하도록 하는 등 추락 예방 조치 실시

- 중량물 취급 작업 시 추락, 낙하, 전도, 협착, 붕괴 위험을 예방할 수 있는 안전대책을 포함한 작업계획서 작성
- 인양물에 대한 사전조사를 통해 무게에 적합한 인양 방법을 선정하여 실시

- 작업지휘자를 지정하여 작업계획서에 따라 작업을 지휘
