비계 해체작업 중 떨어짐

재해개요

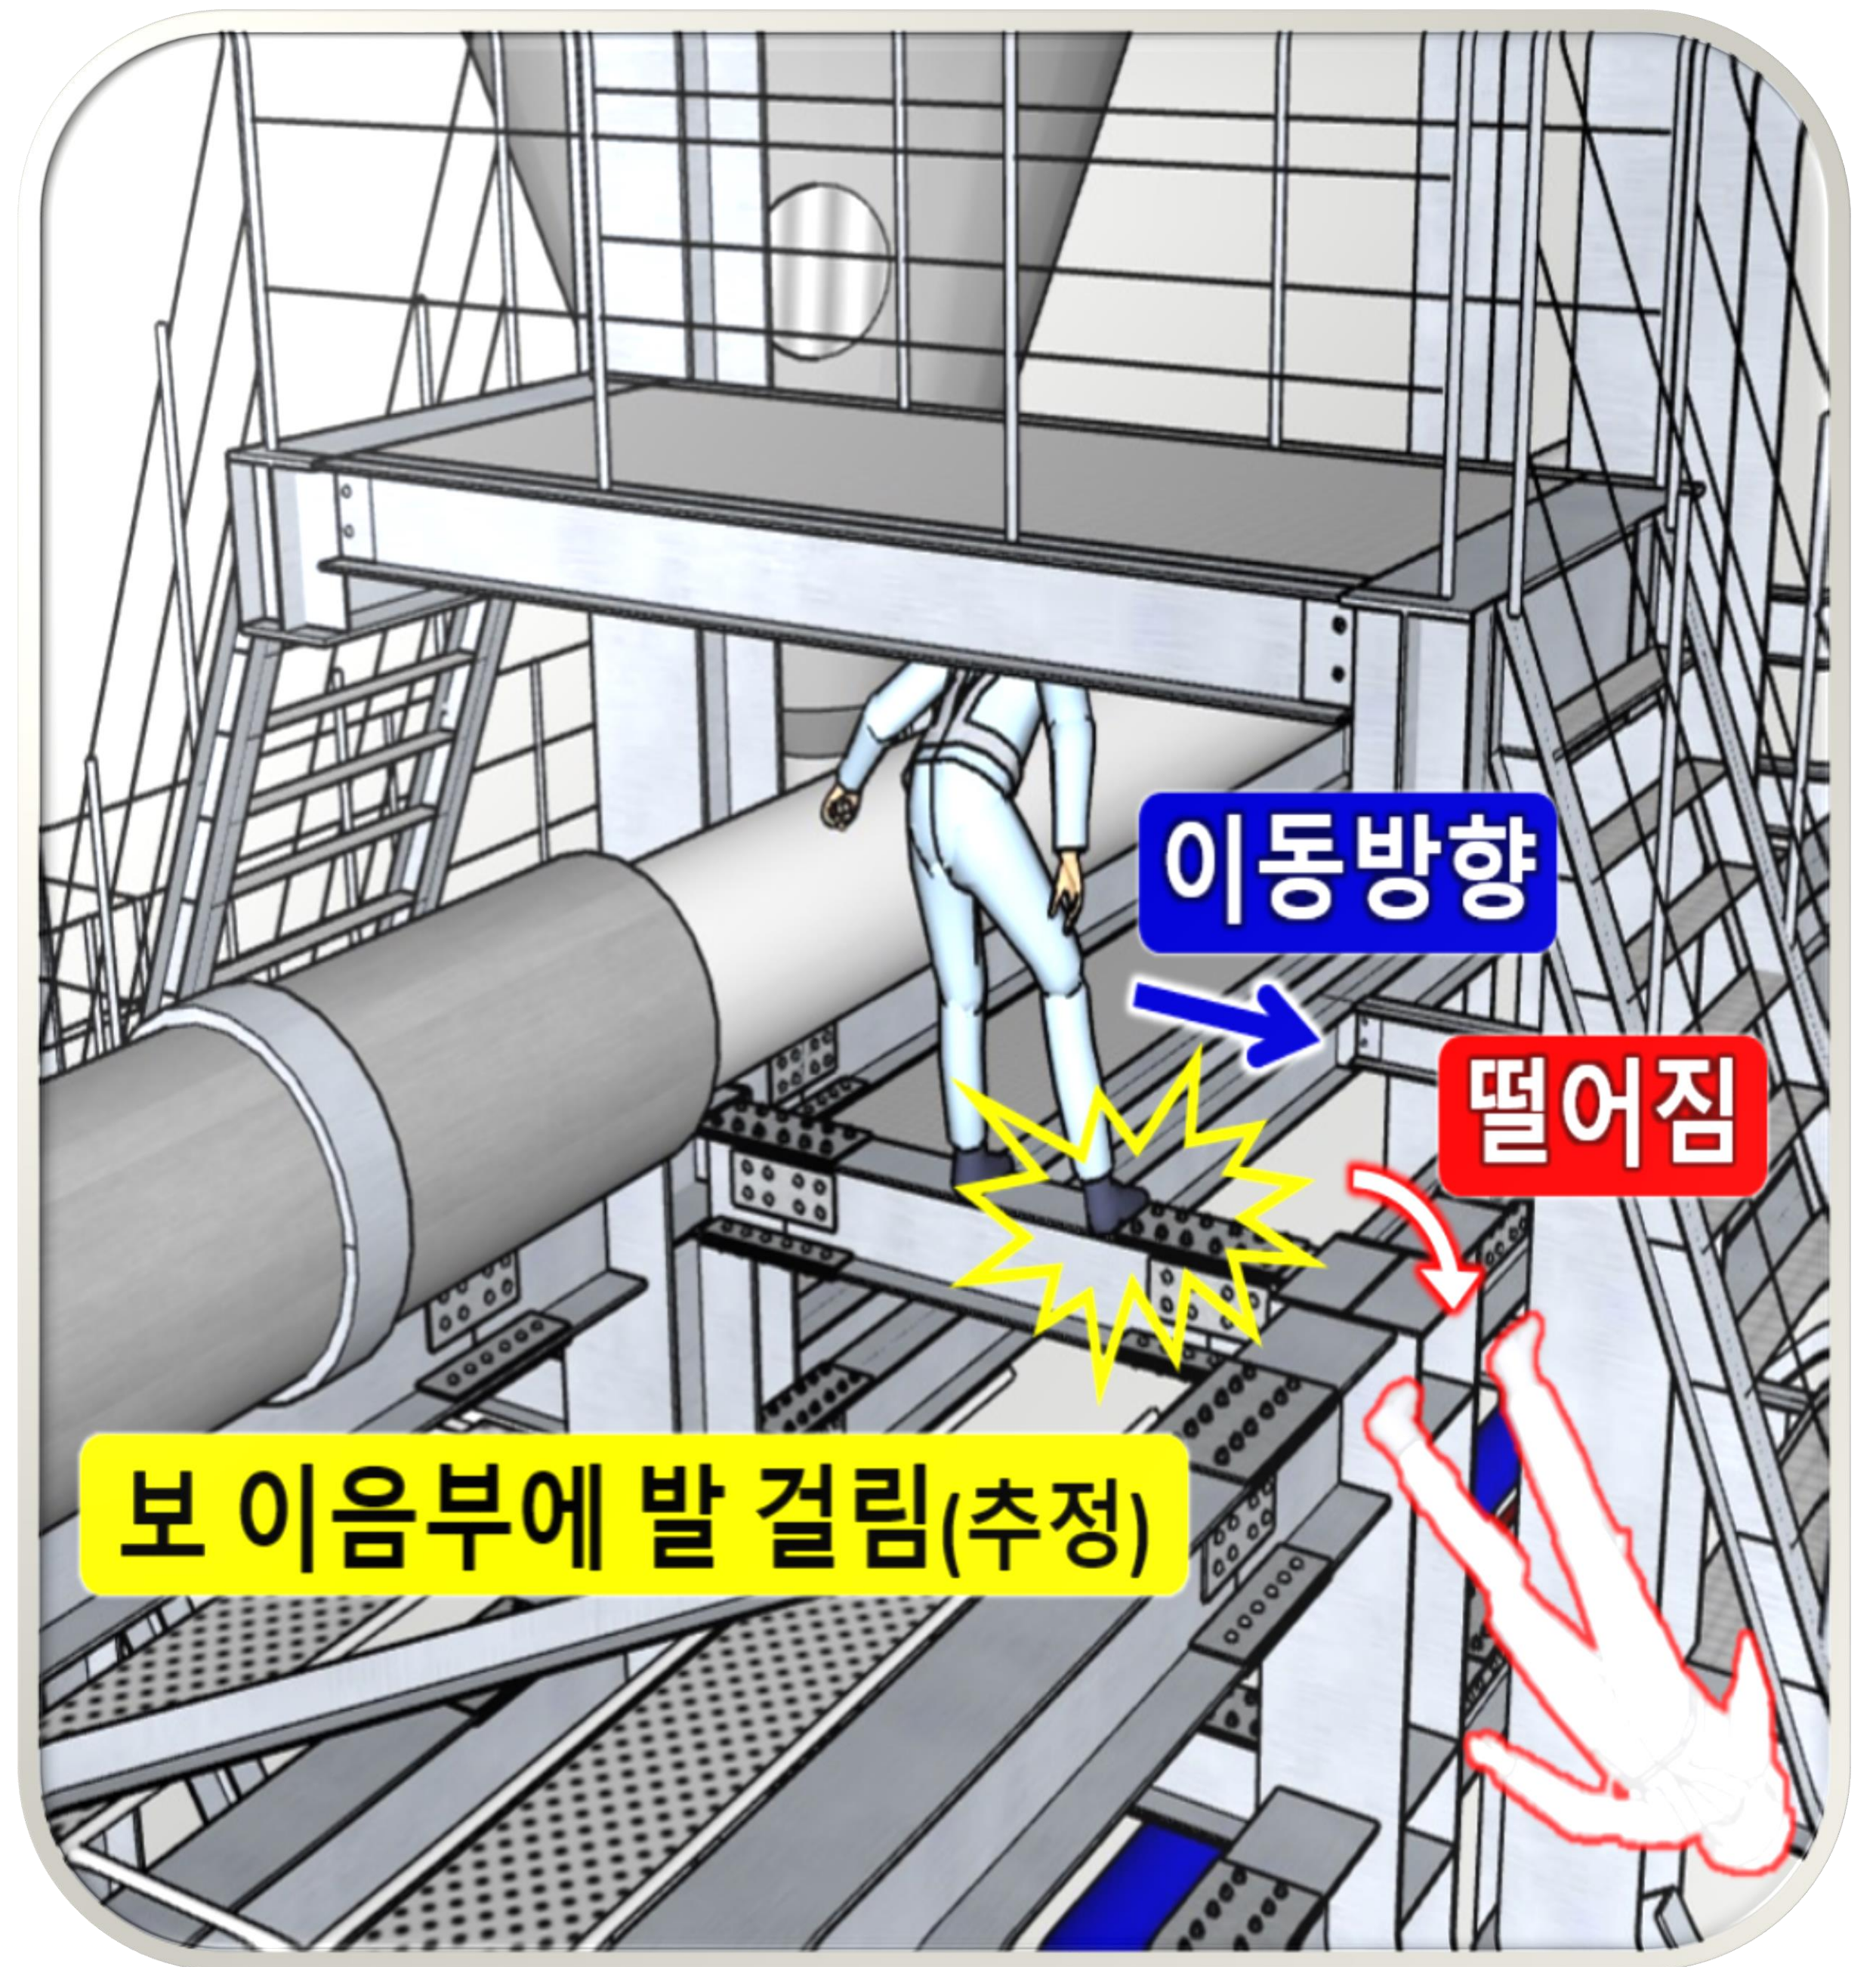
2025. 2. 00.(목) 11:23경 경북 경주시 소재
OO공사 현장에서 철골 구조물인 파이프 랙
(Pipe Rack)에 조립된 덕트 보온작업용 비
계를 해체하던 중 철골 상부에서 이동 하다
가 균형을 잃고(철골보 이음부에 발걸림 추정)
지면으로 떨어져(H≒6.7m) 사망함

▶ 철골 상부에서 작업 시 추락 방지 조치 미실시

- (추락 방지 미조치) 근로자가 떨어질 수 있는 장소에서 비계 해체 등의 작업을 하거나 통행을 하는 경우 추락 방호망을 설치하거나, 안전대 부착설비를 설치하는 등의 추락 방호 조치를 하여야 하나, 미실시
- (부적합한 통로) 고소작업구간인 파이프 랙에는 돌출부(보 이음부)가 있는 좁은 발 디딤 부위와 높이 약 1.38m에 위치한 장애물(플랫폼) 하부를 통과해야 하는 등 안전한 통로를 확보하지 않음

① 추락할 위험이 있는 장소에서 사전 안전 작업 절차 및 방법 마련 및 조치

- 고소작업구간의 비계 해체 작업 전 안전한 작업절차 및 방법을 수립하여 근로자에게 작업 절차를 주지시켜야 하며, 근로자가 떨어질 우려가 있는 장소에는 작업 전 미리 추락 방호망을 설치하거나, 안전대 부착설비를 견고하게 설치하는 등의 추락 방호 조치를 실시하여야 함

② 작업 및 이동구간에 안전한 통로 확보와 안전대 체결 상태 지속적 관리감독

- 작업의 범위와 동선 등을 검토하여 근로자가 통행 중 넘어지거나 추락하는 것을 예방할 수 있도록 안전한 통로를 설치하고, 관리감독자는 작업 중 근로자의 안전대 착용 및 체결 여부를 지속적으로 관리감독하여야 함
