접지용구 설치작업 중 감전

재해개요

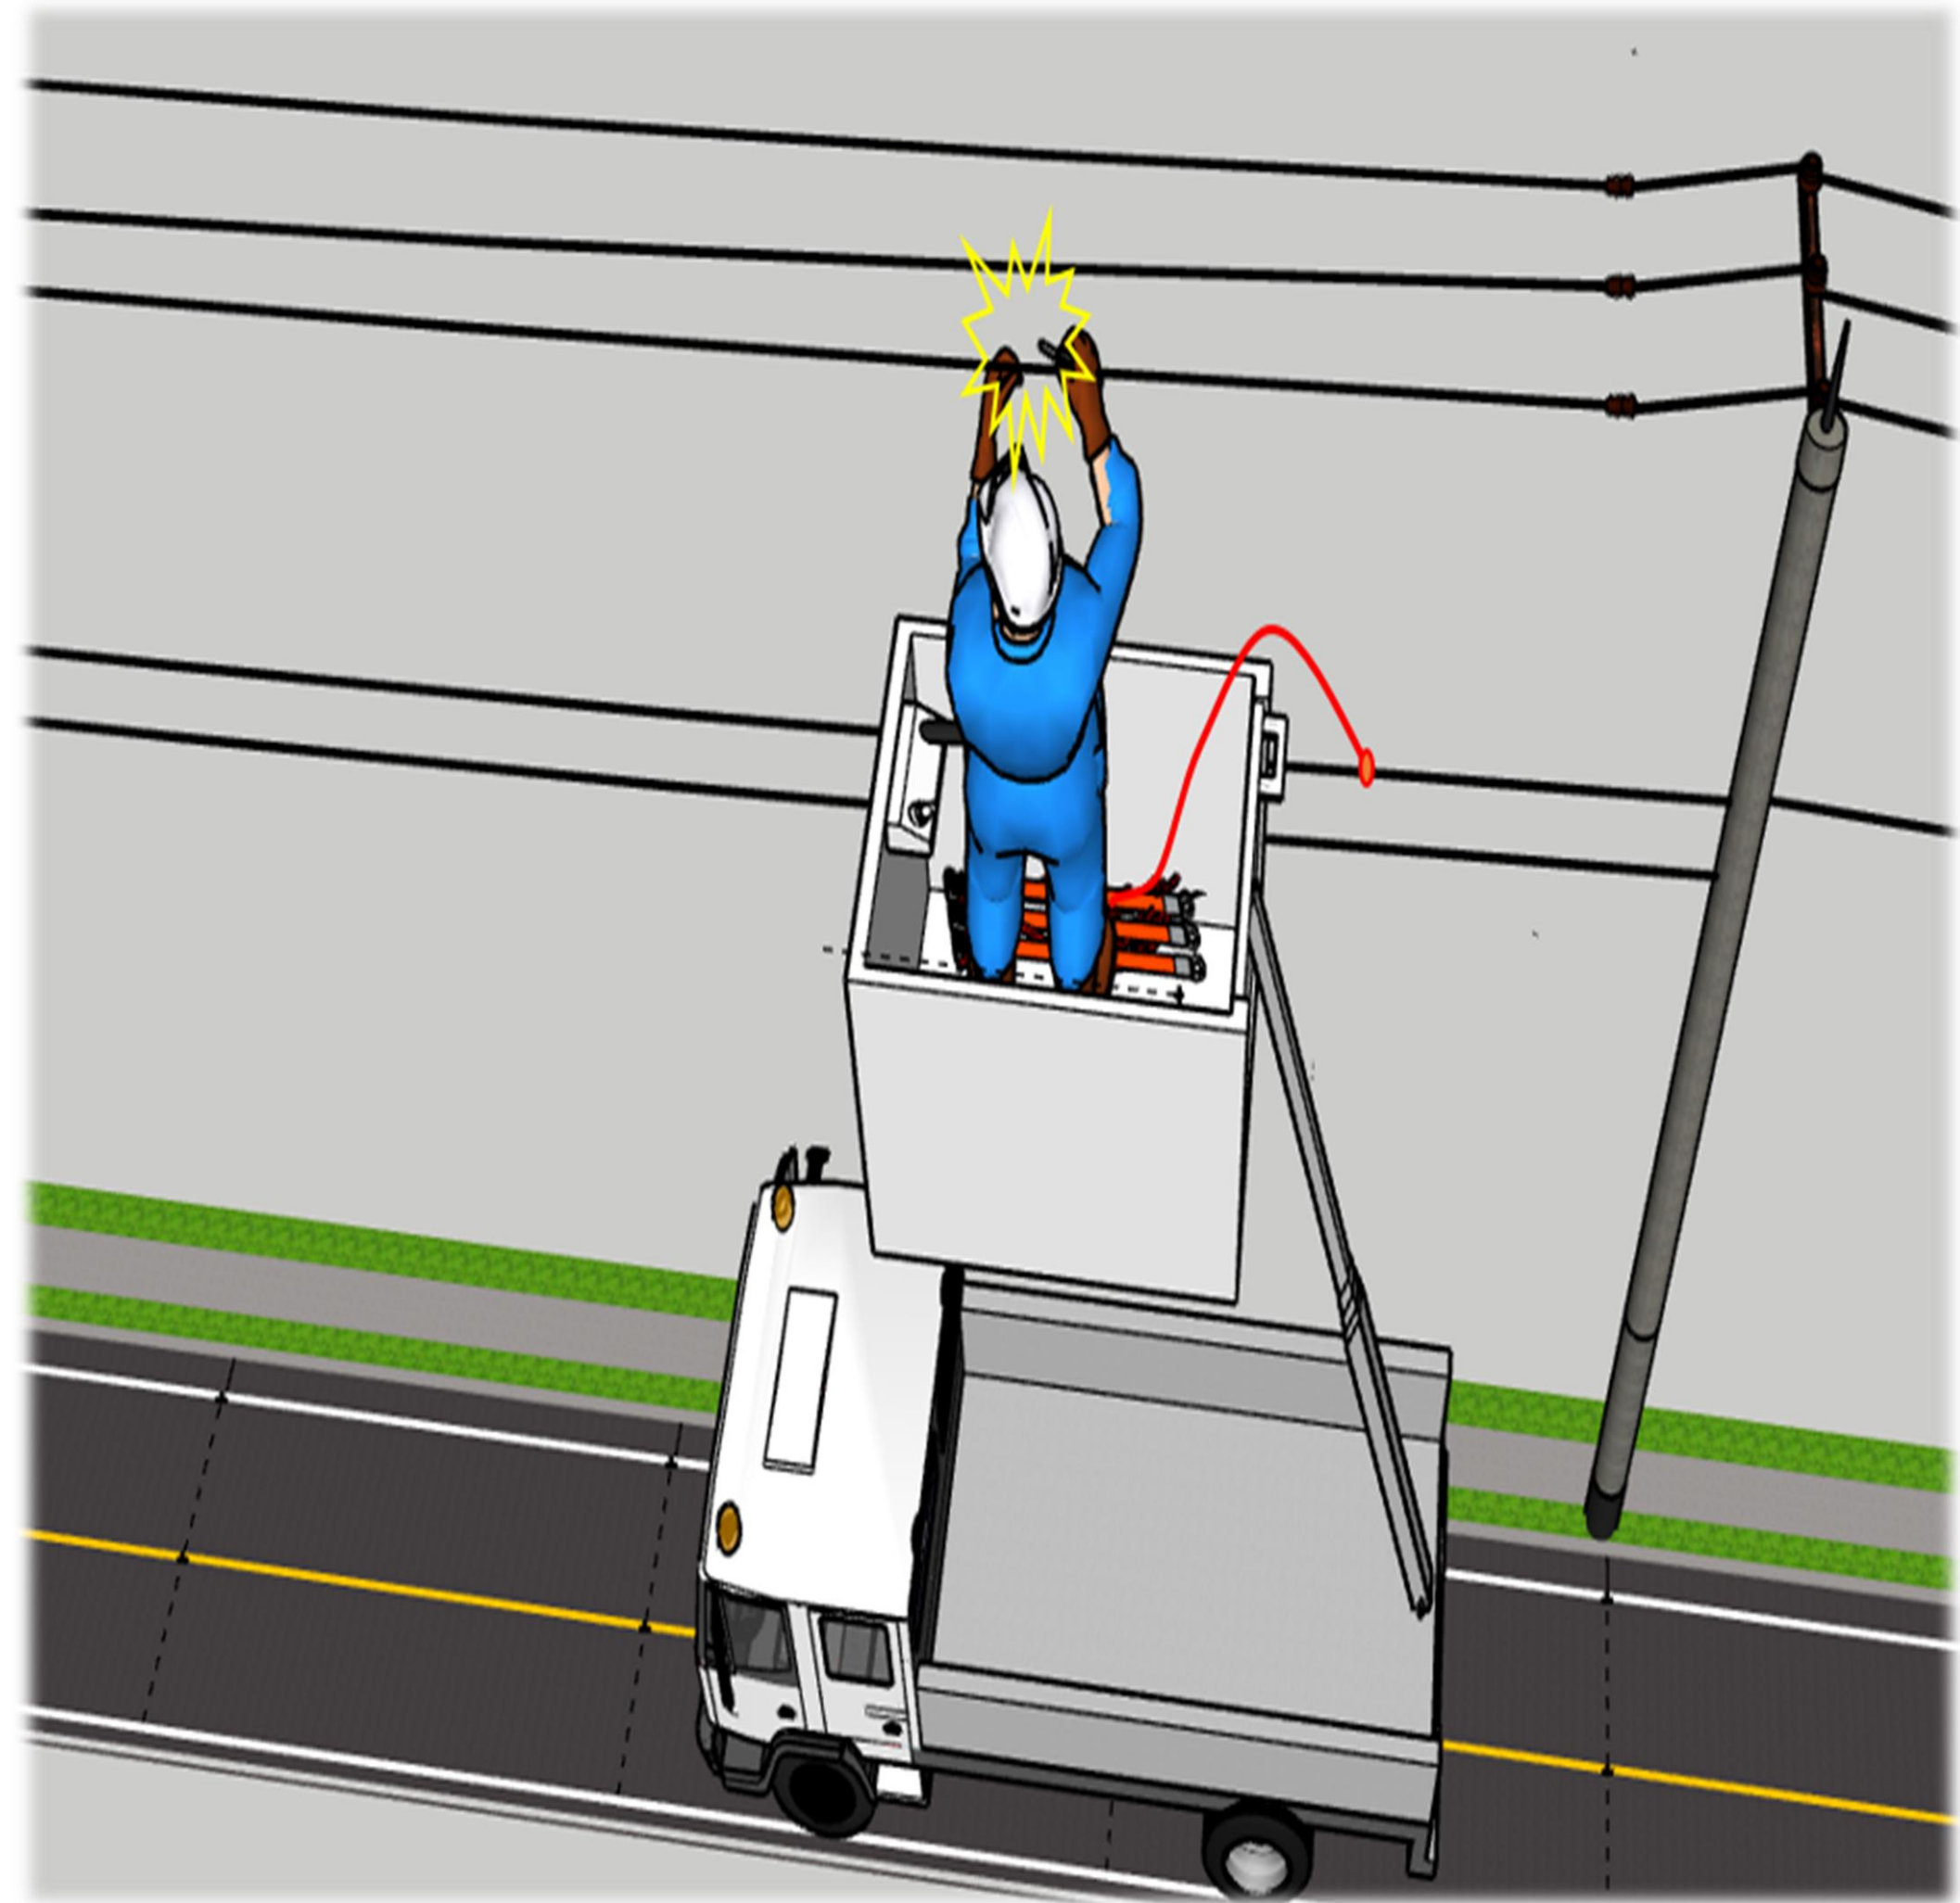
2026. 1. 00.(목) 11:08경 전북 전주시 완산구 소재 (주)0000에서 활선작업용 고소작업대에 탑승하여 전로가 차단되지 않은 활선상태인 특고압선에 접지용구를 설치하려고 배전선의 피복을 제거하려고 하던 중 감전되어 1명이 사망함.

- (절연용 보호구 미착용 및 활선작업용 기구 미사용) 충전전로와 정전전로가 혼재된 작업구간이 있는 장소에서 작업을 하는 경우, 해당 전압에 적합한 절연용 보호구 및 활선작업용 기구를 사용하여야 하나 미사용함.
- (작업계획서 작성 내용 미흡) 작업상황에 필요한 안전작업 요령과 절연용 보호구 및 활선작업용 기구·장치 등의 준비·착용·사용에 관한 사항 등이 포함된 작업계획서를 작성하고 그 계획에 따라 작업하여야 하나 해당 내용이 작업계획서에 포함되지 않음.

① 절연용 보호구 착용 및 활선작업용 기구 사용

- 충전전로와 정전전로가 혼재된 작업구간이 있는 장소에서 전주 및 가공전선 교체, 단락접지기구 설치 등 전기작업을 하는 경우에는 해당 전압에 적합한 절연용 보호구·방호구, 활선작업용 기구·장치를 착용하거나 사용하여야 함.

② 작업계획서 작성 및 준수

- 충전전로 등 전기작업을 하는 경우 감전 등 근로자의 위험을 방지하기 위하여 전로 차단에 관한 작업 계획 및 전원 재투입절차 등 안전작업요령, 절연용보호구, 활선작업용 기구·장치 등의 준비·점검·착용·사용 등에 관한 사항 등을 포함하여 작업계획서를 작성하고 해당 근로자에게 그 계획에 따라 작업 하도록 하여야 함.
