공드럼통 용단작업 중 폭발

재해개요

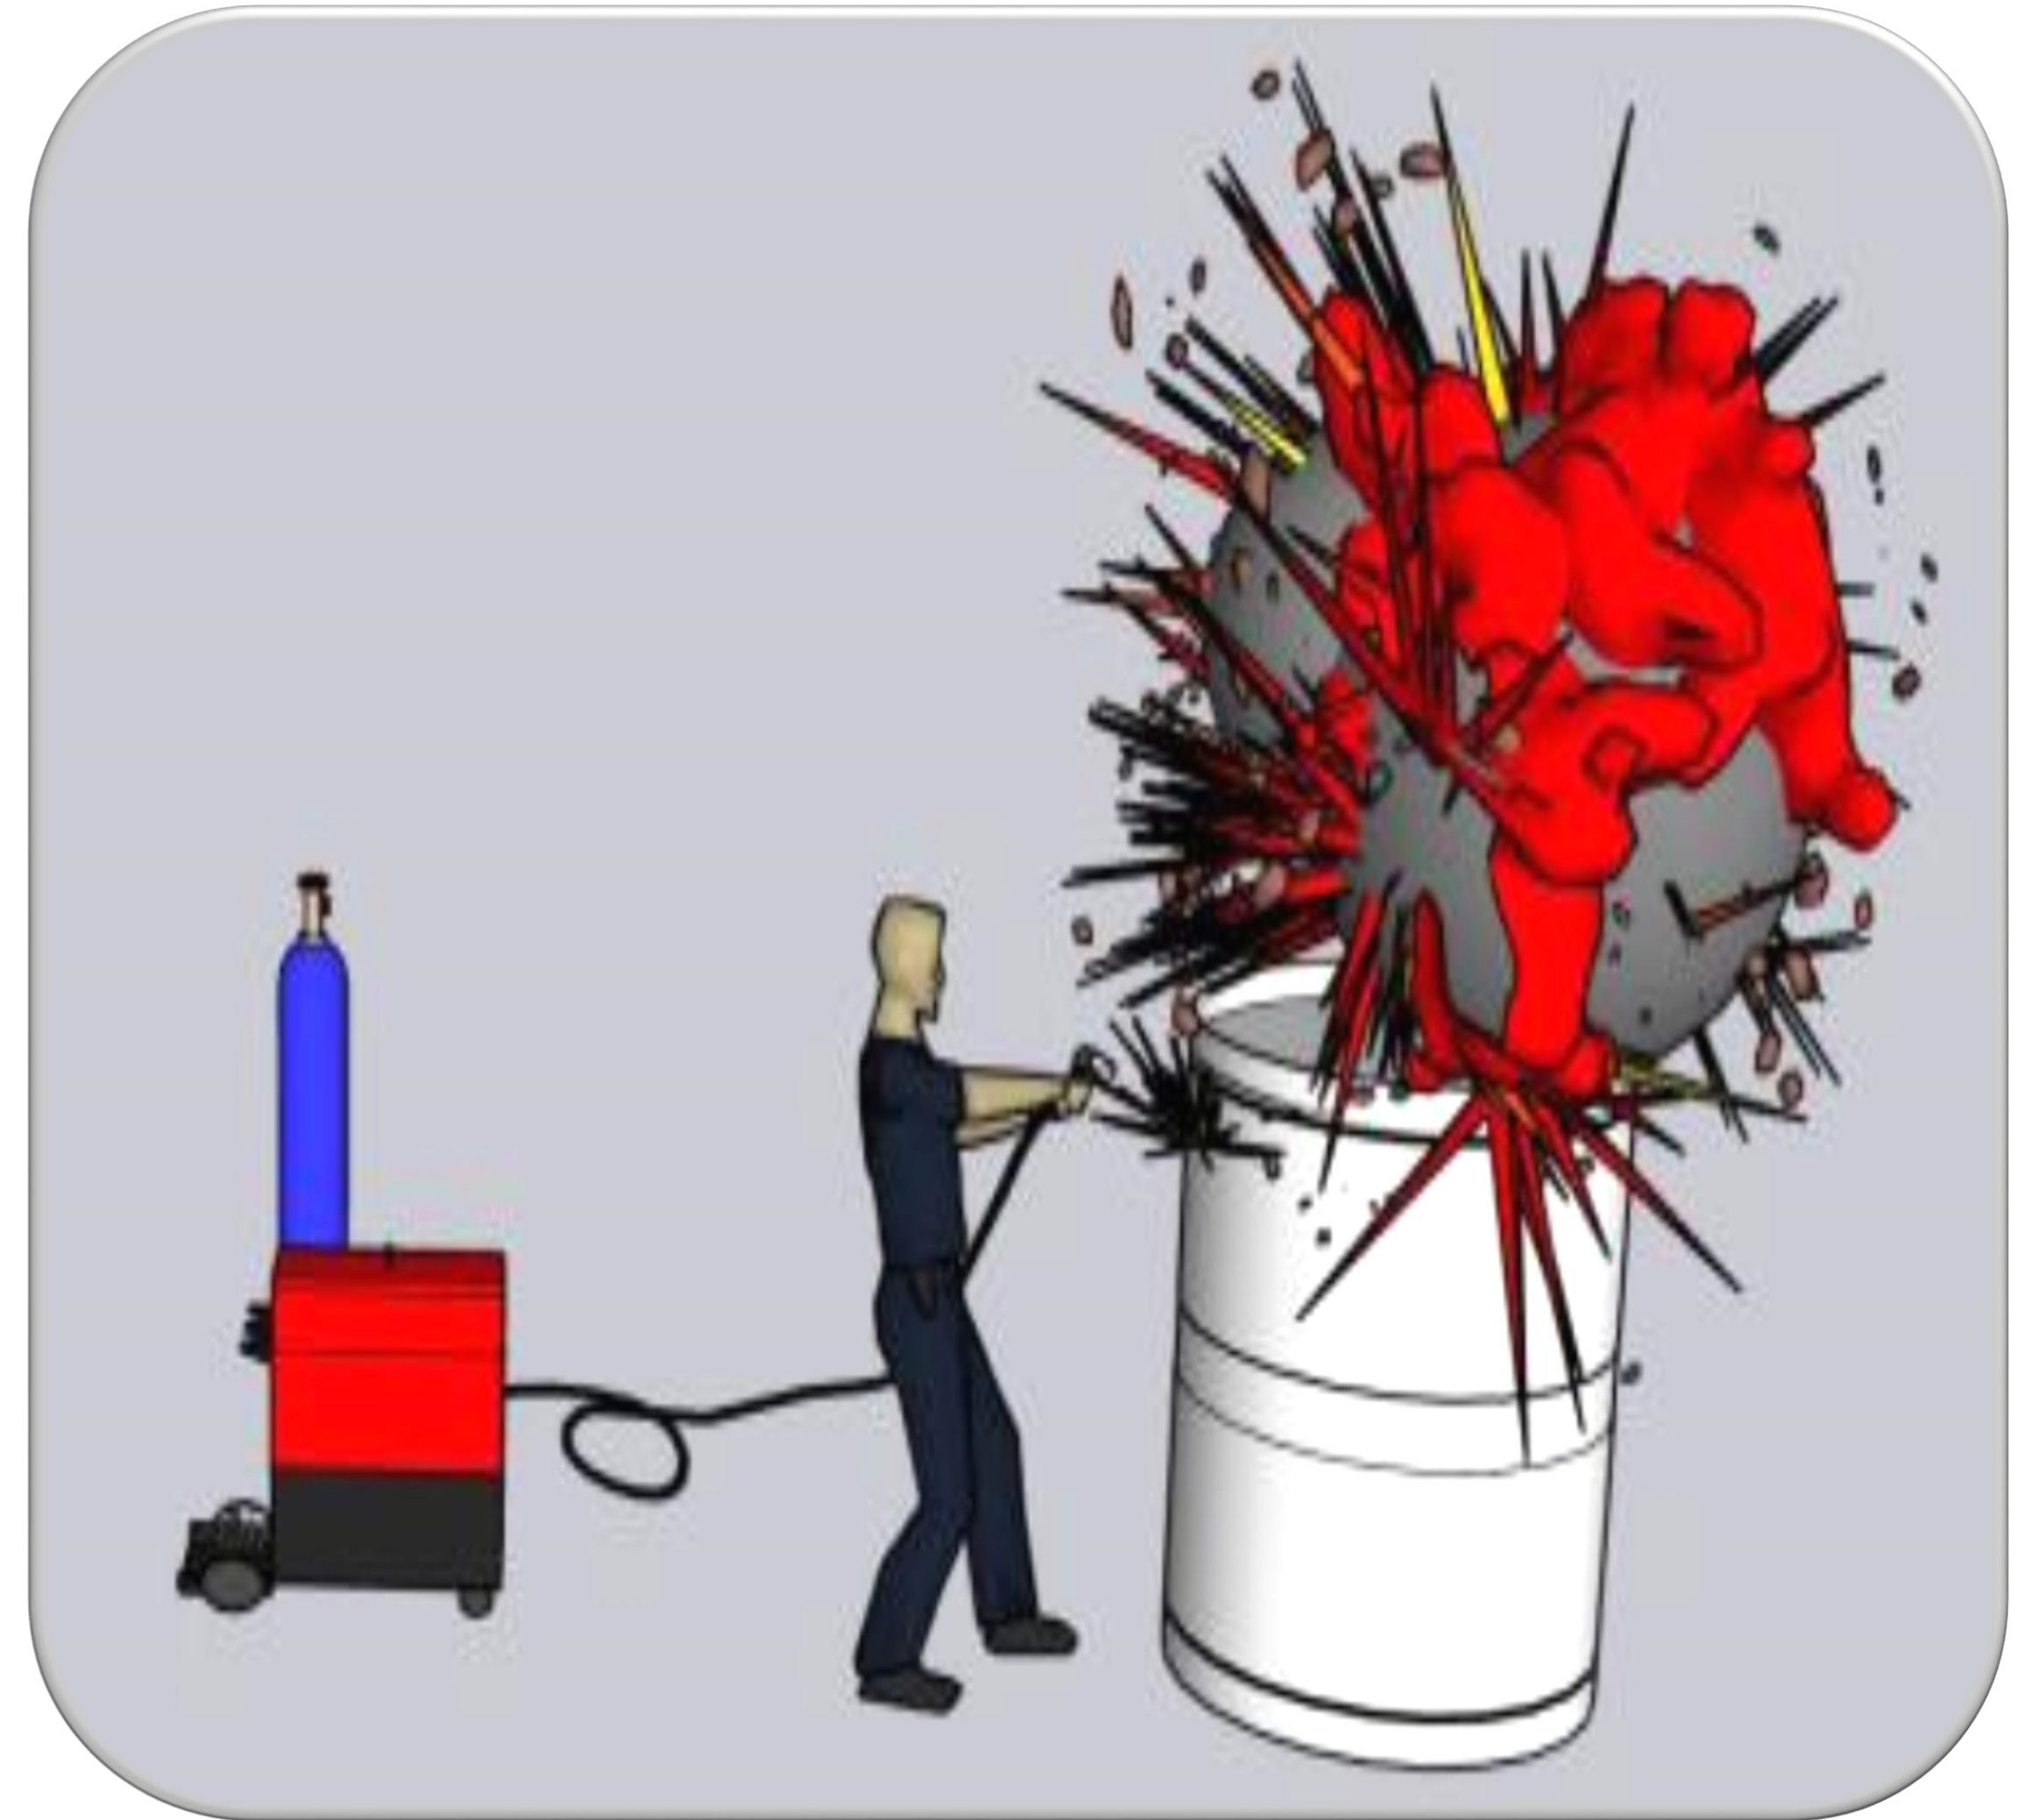
2020. 10. 00 14:27경 경기도 광주시
소재 000에서 Co2용접기를 사용하여
공드럼통 측면에 구멍을 내던 중 내부에
남아있던 신나(톨루엔) 등에 의해
공드럼통이 점화 및 폭발되어 안면부를
맞고 넘어져 사망한 재해임

- 드럼통 내부에 신나(톨루엔, 인화성액체)등이 남아있던 상태로 신나의 증발로 인한 폭발 분위기가 조성되어 있었으며, Co2용접기(점화원)를 사용하여 드럼 측면에 구멍을 뚫기 위해 아크를 발생시킨 순간 내부 증기가 점화되어 폭발이 발생함

1 인화성 액체 드럼통 화기 사용 시 안전조치 실시

- 인화성 액체(신나)등을 보관하였던 드럼통의 용단(화기) 작업 시 드럼통 내부를 깨끗이 세척하고 물을 가득 채워 인화성 액체 증기등이 체류할 수 없도록 완전히 제거한 후 용단작업을 실시하여야 함

2 인화성 액체 화재, 폭발 위험성등에 대한 안전보건교육 실시

- 관리대상 물질인 신나의 유해위험성 및 화기 취급 시 주의사항등에 대한 교육실시
