운반물 하차작업 중 떨어짐

재해개요

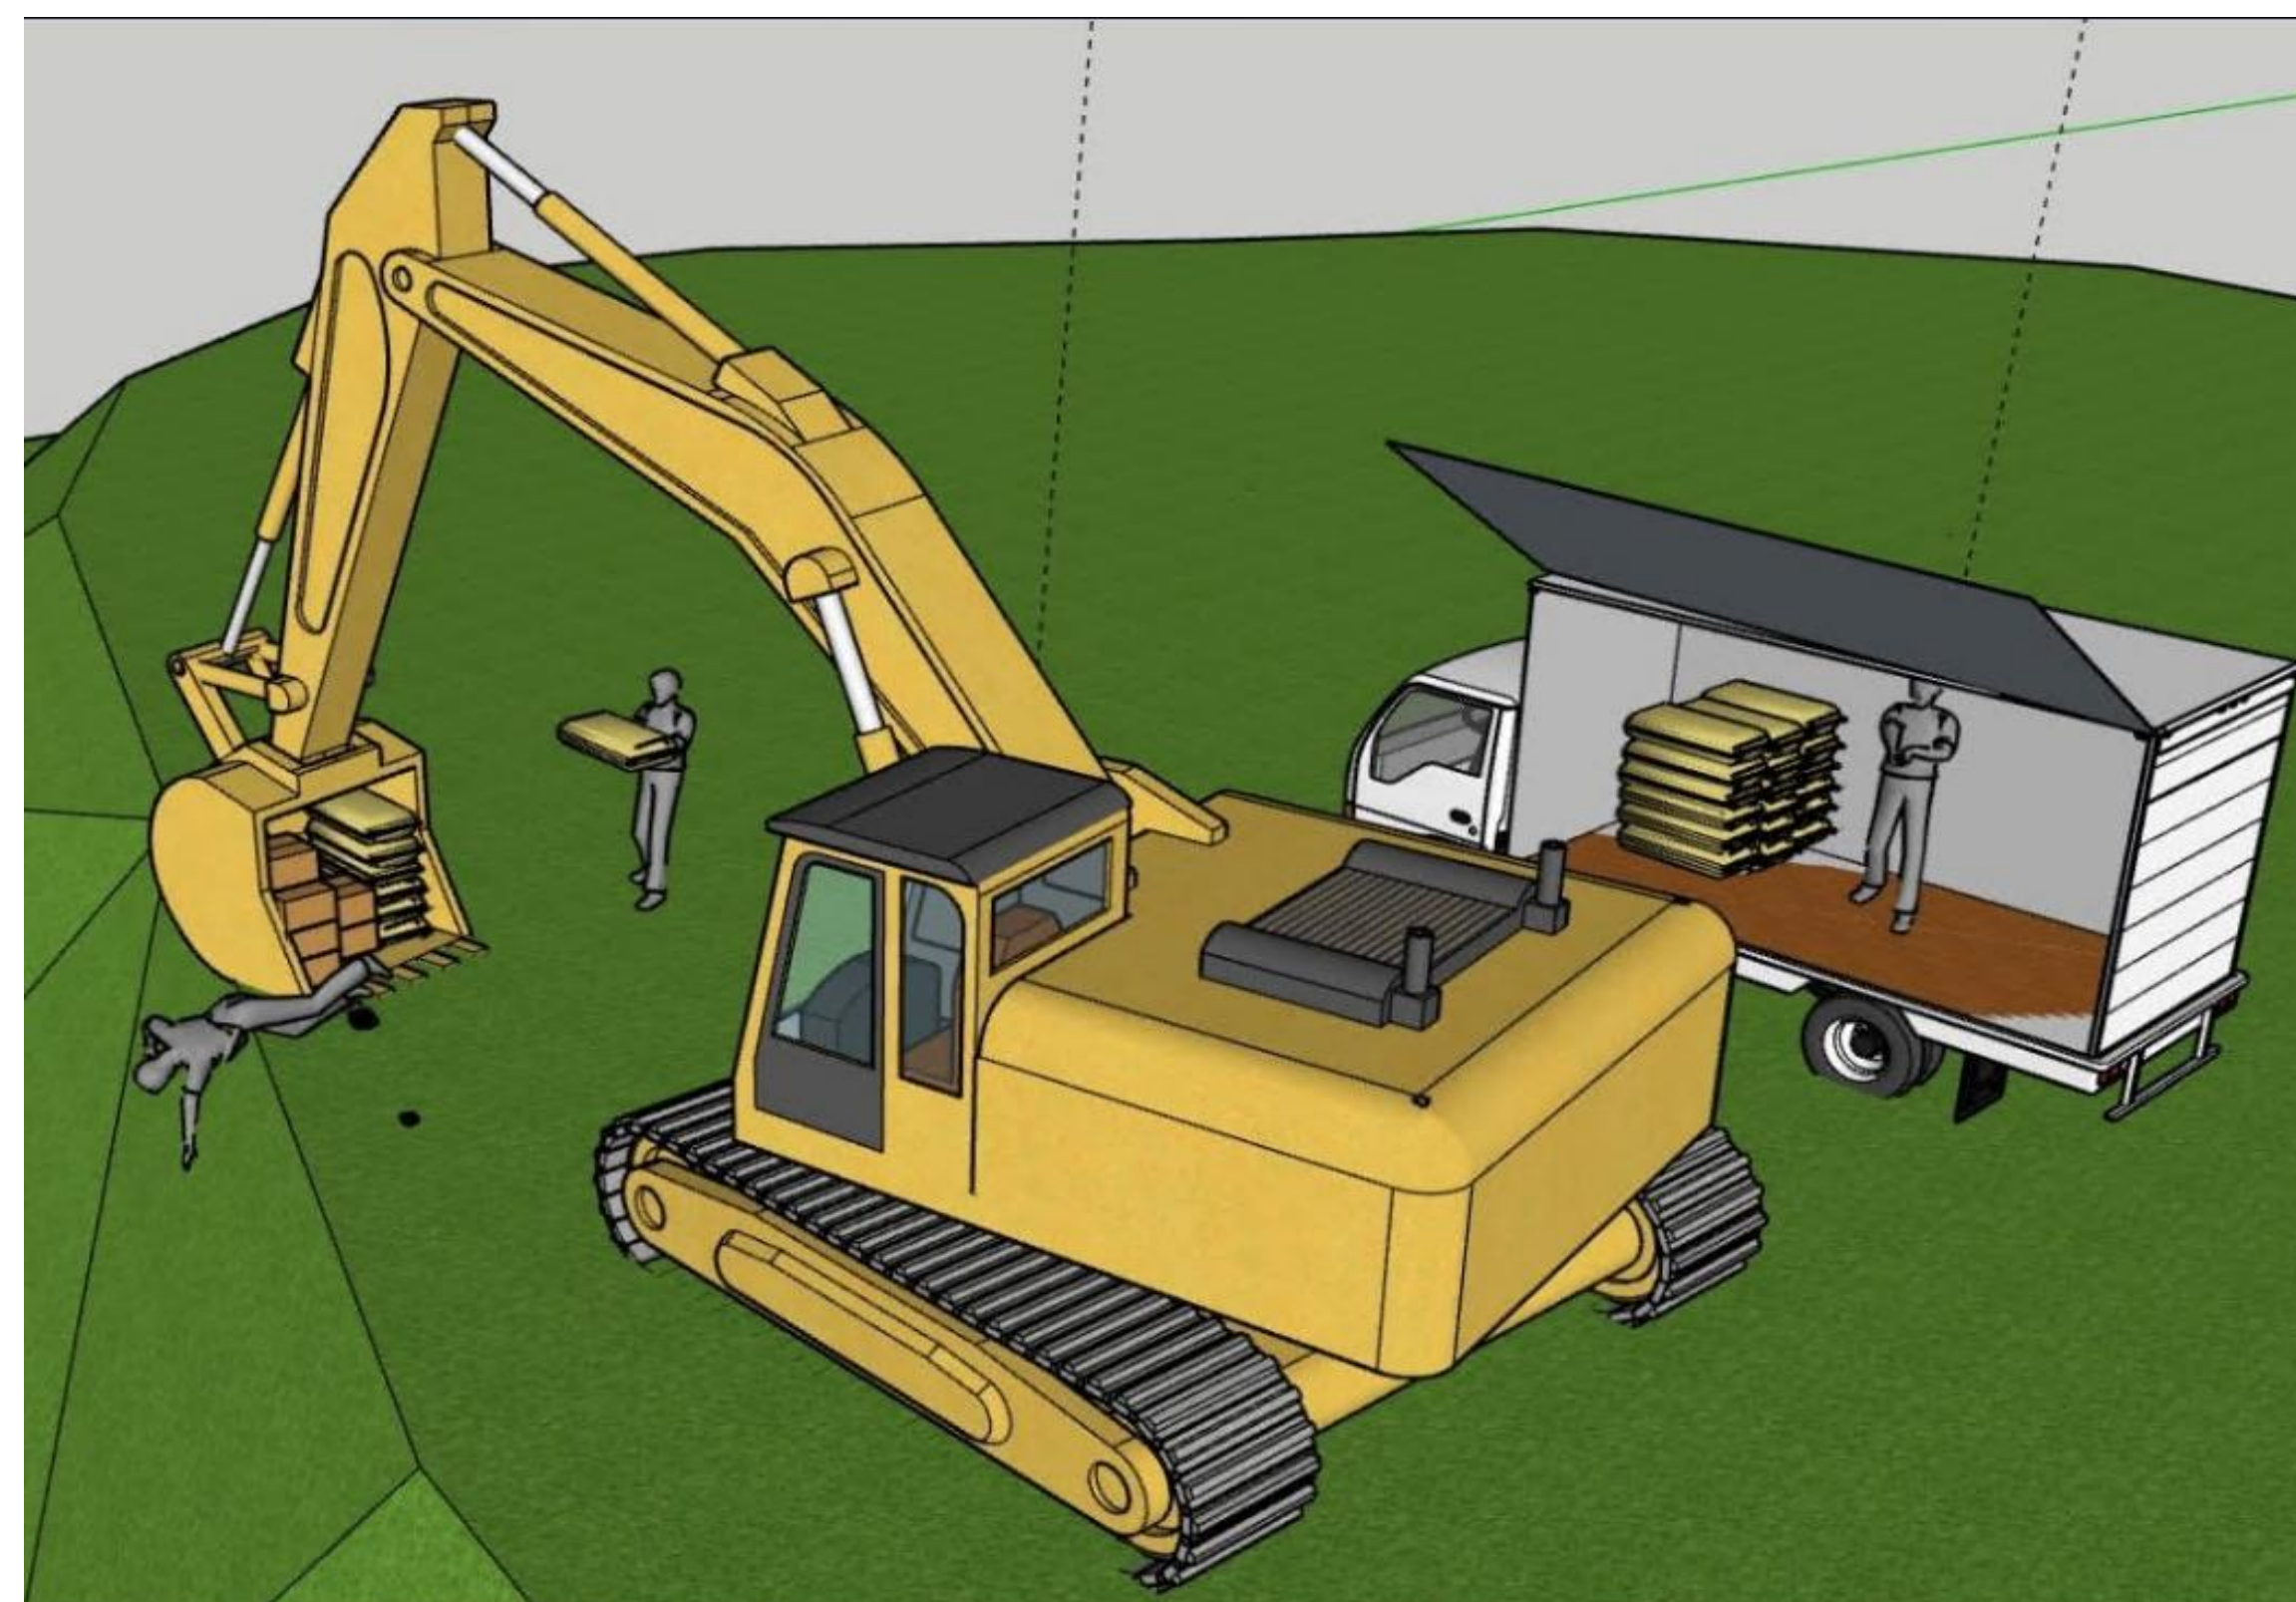
2024. 10. 00.(화) 06:51경, 경북 고령군 소재 (주)○○○산업의 채석장 화약 하차장소에서 재해자가 윈바디 차량 적재함에서 화약을 하차하여 굴착기 버킷으로 옮기는 작업 중 암석을 밟고 넘어지며 측면 가파른 절개면으로 떨어져(H≒10m) 사망

▶ 안전난간 등 떨어짐 방지조치 미흡

- 떨어짐 위험이 있는 가파른 절개면 인근에서 화물의 하차작업을 수행함에도 불구하고 떨어짐 예방을 위한 안전난간 등의 추락방지 조치를 실시하지 않음

▶ 안전모 등 적정 보호구 미착용

- 가파른 절개면 인근의 화약 하차장소에서 이동 및 작업 중 떨어짐 위험이 있으나 안전모 등의 지급 및 착용 상태를 관리하지 않음

1 안전난간 등 떨어짐 방지조치 실시

- 작업장 내에서 떨어짐 위험이 있는 절개면 등에 대해 안전난간 등의 추락방지 조치를 실시하고 떨어짐 위험이 있는 장소에서 근로자 작업이 수행되지 않도록 조치

2 안전모 등 적정 보호구 착용 및 관리감독 실시

- 떨어짐·낙하물 등의 위험을 예방하기 위하여 작업자가 적정 보호구(안전모 등)을 착용하고 작업토록 조치
