레이콘 시공품질관리 점검표

콘크리트(슬럼프, 공기량, 염화물함유량, 압축강도) 시험일지

공 사 명 : 청운교회 교육관 신축공사

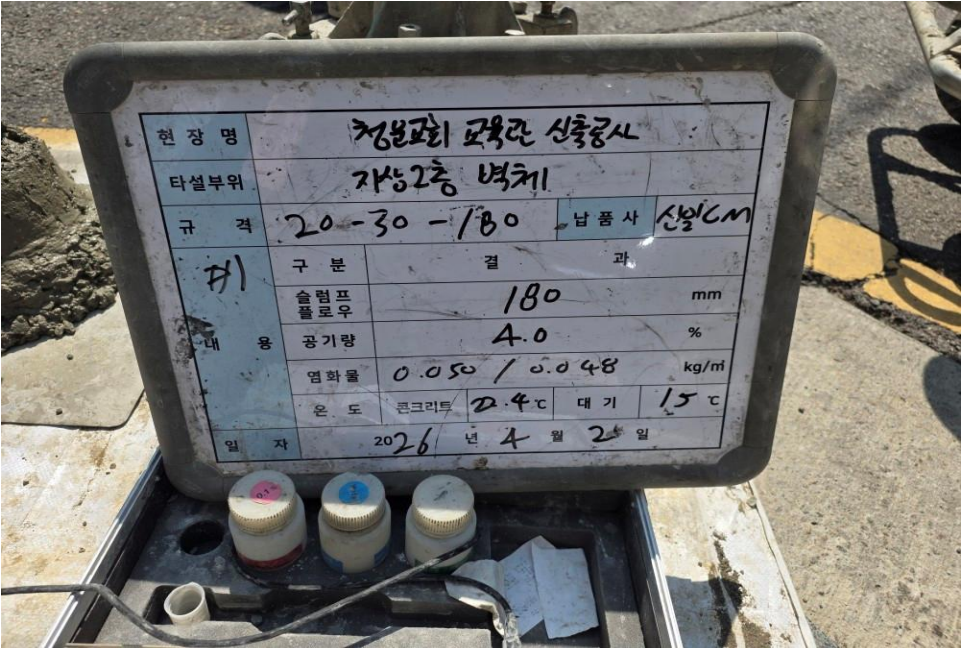
제목: 슬럼프,공기량,염화물

위치: 지상2층 벽체
