CARACTÉRISTIQUES

JUSTIFICATION FINALE

Situé en zone PPRI d'interdiction (Interdiction) — parking exposé aux crues, non mobilisable comme refuge.

Cartographie — Analyse par scénario

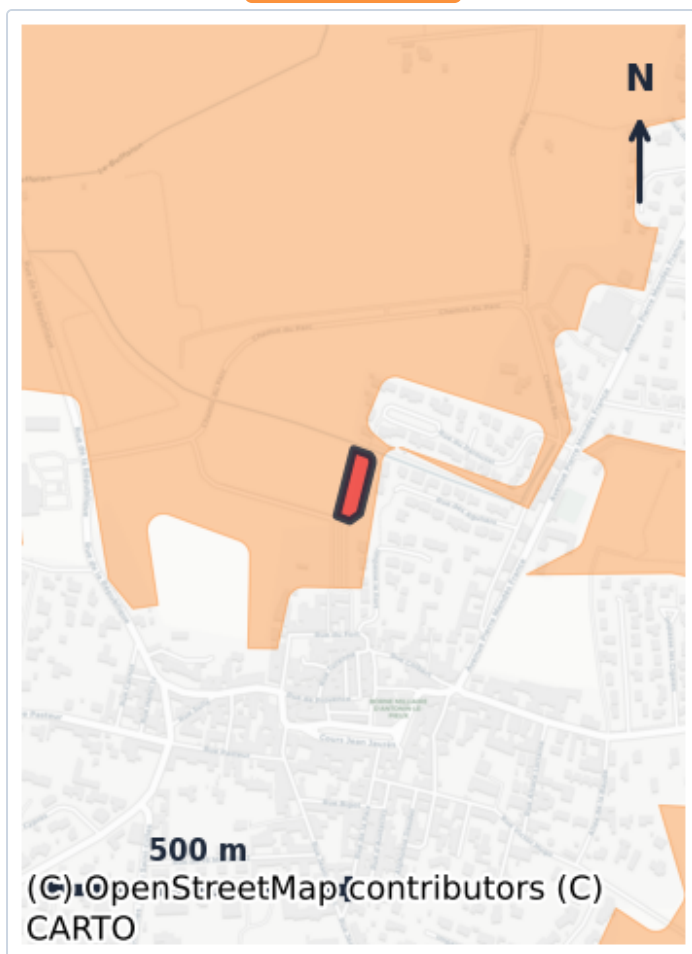
SCÉNARIO T20-40

Statut : **INONDABLE** — Crue fréquente

Scénario T20-40 — Crue fréquente (1/20-40 ans)

⚠ INONDABLE

Le parking est inondable pour ce scenario. Les vehicules doivent etre evacues avant la montee des eaux. Le gestionnaire doit apposer une signalétique d'interdiction et coordonner l'evacuation avec la commune.

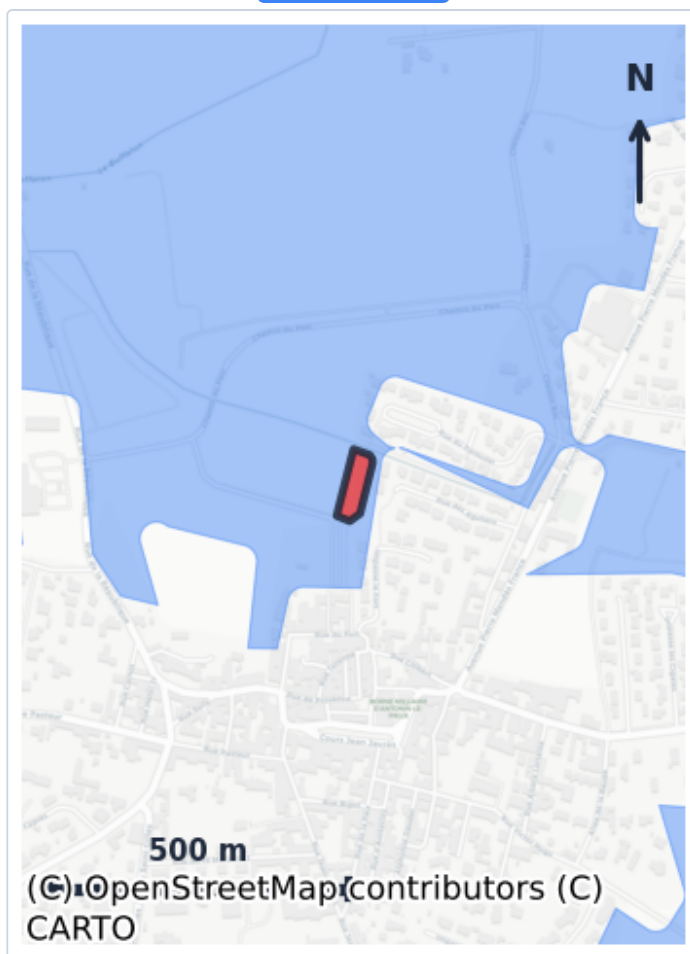
SCÉNARIO T100

Statut : **INONDABLE** — Crue de référence PPRI

Scénario T100 — Crue de reference (1/100 ans)

⚠ INONDABLE

Le parking est inondable pour ce scenario. Les vehicules doivent etre evacues avant la montee des eaux. Le gestionnaire doit apposer une signalétique d'interdiction et coordonner l'evacuation avec la commune.

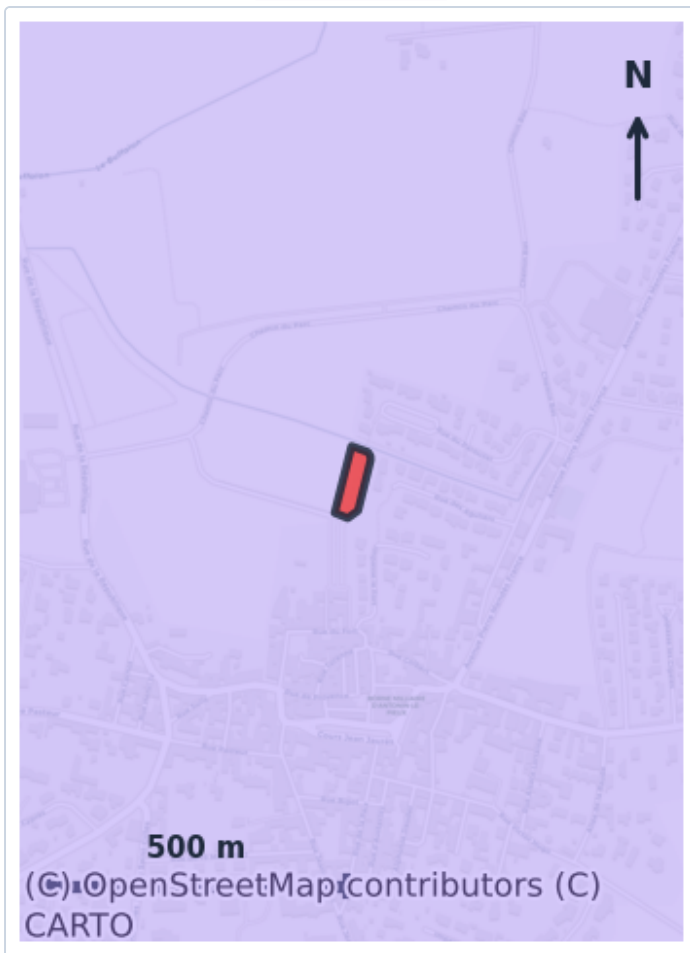
SCÉNARIO T1000

Statut : **INONDABLE** — Crue exceptionnelle

Scénario T1000 — Crue exceptionnelle (1/1000 ans)

⚠ INONDABLE

Le parking est inondable pour ce scenario. Les vehicules doivent etre evacues avant la montee des eaux. Le gestionnaire doit apposer une signalétique d'interdiction et coordonner l'evacuation avec la commune.
