VisionQC 검사 요약 리포트

생성 일시: 2025-06-11 14:35:22

미검 상세 리포트 (1/2)

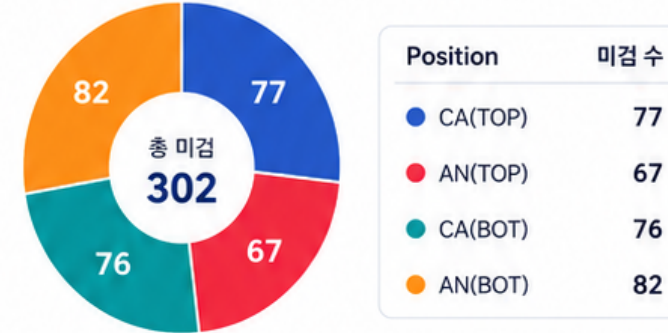
Position별 NG율 비교

미검 분포

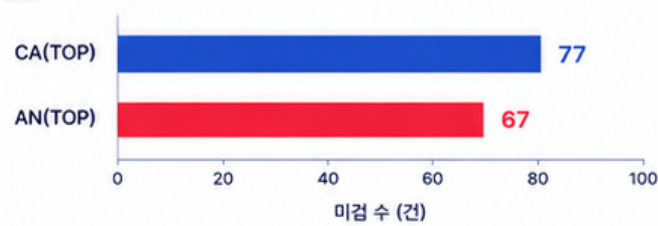
Position별 미검 수 비교

미검 구성 비율

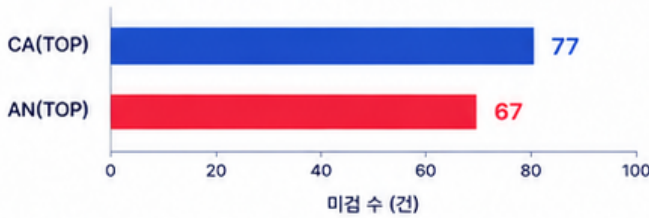
Position별 미검 수 비교

미검 구성 비율
