Asunto: Observaciones a la Entrega de Información de Boletines y Dictámenes Ref. MIB/PUEBLA/DTPOBRA/29091501

En referencia a la Construcción, Equipo Multimedia, Audiovisual y los Recursos Museográficos Necesarios para la Operación y Mantenimiento del Museo Internacional del Barroco, en la Ciudad de Puebla, Puebla. A cargo de su representada.

> BOLETÍN: IE.PR. 01 FECHA: 28 DE MARZO DEL 2015

Pararrayos existente con radio de Protección insuficiente

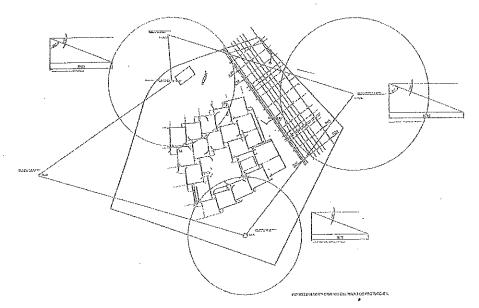
1. En el presente boletín se presenta el radio de protección de pararrayos existente, considerando dos más de las inmediaciones como es el edificio del Tecnológico de Monterrey y postes de alumbrado público.

Por medio del presente boletín informamos que el radio de protección de sistemas de pararrayos existente en antena tipo dipolo corona, montado a una altura de 36,51 mts, no es suficiente por lo cual tenemos un área de riesgo. Así mismo tomamos en consideración el sistema de pararrayos existente en edifico del Tecnológico de Monterrey que cuenta con un sistema Pevectron, y unos más del poste de alumbrado público en Ecoparuqe Metropolitano Puebla " Miratoyac"

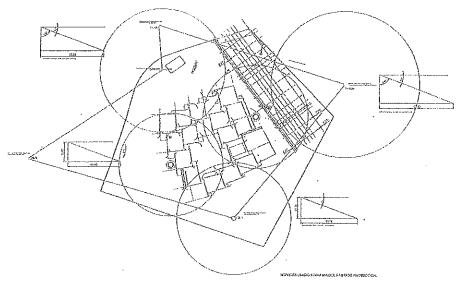
> BOLETÍN: IE.PR. 01 FECHA: 28 DE MARZO DEL 2015

PARARRAYOS EXISTENTE COM RADIO DE PROTECCION INSUFICIENTE

1. En el presente boletín se presenta el radio de protección de pararrayos existente, considerando dos más de las inmediaciones como es el edificio del Tecnológico de Monterrey y postes de alumbrado público.

Considerando que se tiene una zona de riesgo, proponemos la instalación de dos sistema más del tipo DIPOLO CORONA, montados a una altura de 25 mts.
