Отчёт по ночному патрулю ZSM-1 8 октября 2026, 02:40–02:52

ZSM-1 · 2026-10-08 02:40 – 02:52:01 (мск)

требует внимания

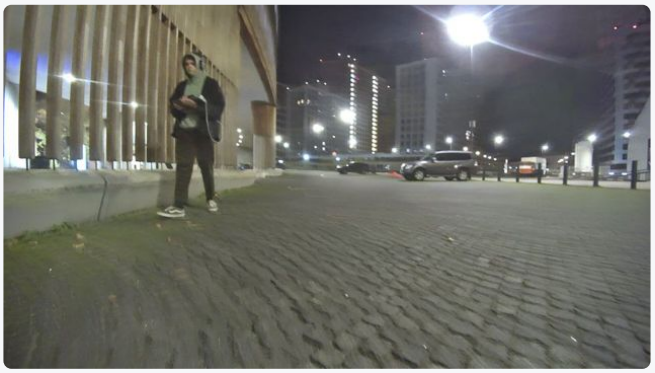
Старт, входная зона под навесом · -0.2, 0.1 · кадры F001, F002 · уверенность 60%

H1 · 00:25 · инфо · другое

Под навесом припаркованы велосипеды и самокат, за воротами стоит легковой автомобиль, освещение работает. На тыловом кадре у левого края частично виден сидящий у стеклянной стены человек. Видно плохо.

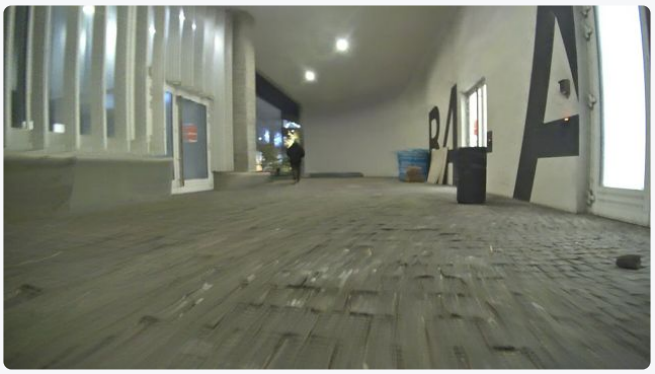
Крытая галерея у точки 9, внутренний двор до точки 10 · -14.7, -47.0 · кадры F007, F008, F009 · уверенность 75%

H3 · 03:22–04:28 · инфо · люди

Тот же человек в тёмной одежде виден в галерее и на дорожке позади робота. На мощении опавшие листья. У входа с надписью «B4» лежат синие упаковки. Нарушений не видно.

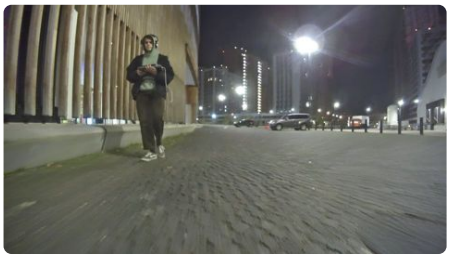
F001 · 00:25 (02:40:41) · фронт · до первой точки · -0.2, 0.1
Старт: входная зона, велосипеды под навесом, автомобиль за воротами

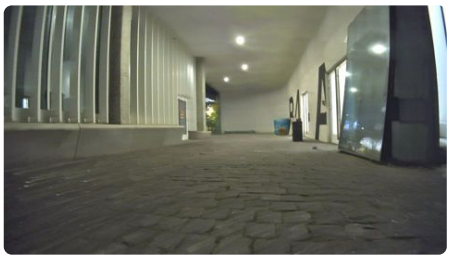
F022 · 10:07 (02:50:23) · фронт · после точки 19 · -100.0, -29.0
Человек вплотную перед роботом после точки 19, момент объезда
