Tipo de Documento	Registro		
	Título del Documento	Acta de Baja de Activos Fijos / Bienes de Control		
	Código	Elaboración	Actualización	Versión
	RG01-PR02-MA02-GCF-COS	17/05/2024	05/11/2025	4
N° DE ACTA	2026-1-26-675	FECHA EMISIÓN DEL ACTA (dd/mm/aaaa)	26-ene-2026

Tipo de Documento	Registro		
	Título del Documento	Informe Técnico de Activos Fijos o Bienes de Control		
	Código	Elaboración	Actualización	Versión
	RG02-PR02-MA02-GCF-COS	7/10/2025	13/11/2025	2

2. INFORMACIÓN GENERAL DEL ACTIVO FIJO O BIEN DE CONTROL			
ACTIVO FIJO		BIEN DE CONTROL	
☒		☐	
NOMBRE DEL ACTIVO FIJO/ BIEN DE CONTROL	MARCA	MODELO	
MOTOCICLETA	YAMAHA	CRUX YD 110-1	
SERIE		CÓDIGO ETIQUETA	
ME1UE2910N3015020			
USUARIO/CUSTODIO	CARGO	PROCESO	SUBPROCESO
XAVIER ESPINOZA / JHANDRY ZAMBRANO	PARAMETRISTA	MANTENIMIENTO	EQUIPOS GENERALES
ASIGNACIÓN CONTABLE	UNIDAD DE NEGOCIO	UBICACIÓN FÍSICA	SECTOR
	ISCA		IS-SUR

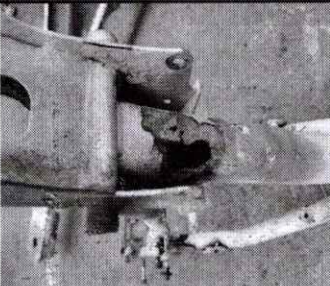
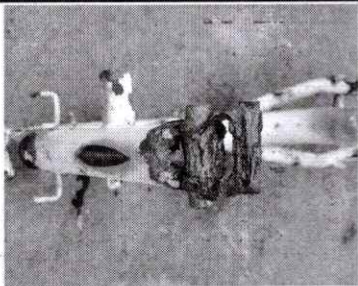
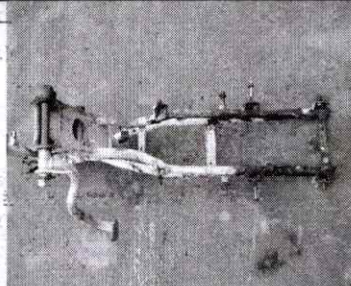
4. DETALLES/OBSERVACIONES
Tras una inspección técnica exhaustiva se evidencia un desgaste avanzado en la estructura del chasis, presencia de corrosión galvánica que podría ocasionar una fractura estructural y, por ende, un posible accidente. Además, se identificaron diversos componentes en mal estado, entre ellos el cilindro, guardafangos delantero y trasero, parrilla, sistema eléctrico. En conjunto, estas condiciones reflejan un deterioro generalizado que hace inviable su reparación y justifican la baja definitiva del activo por motivos de seguridad, integridad estructural y falta de viabilidad técnica y económica, ya que su monto a reparación asciende a 1.168,05578 \$ superando el valoren libro del equipo.

5. - DECISIÓN / RECOMENDACIÓN TÉCNICA	
DAR DE BAJA	☒
REPARACIÓN INTERNA	☐
REPARACIÓN EXTERNA	☐
