Tipo de Documento	Registro		
	Título del Documento	Acta de Baja de Activos Fijos / Bienes de Control		
	Código	Elaboración	Actualización	Versión
	RG01-PR02-MA02-GCF-COS	17/05/2024	05/11/2025	4

Tipo de Documento		Registro		
	Título del Documento		Informe Técnico de Activos Fijos o Bienes de Control		
	Código	Elaboración	Actualización	Versión	
	RG02-PR02-MA02-GCF-COS	7/10/2025	10/11/2025	1

ACTIVO FIJO ☒		BIEN DE CONTROL ☐	
NOMBRE DEL ACTIVO FIJO/ BIEN DE CONTROL	MARCA	MODELO	
MOTO	YAMAHA	CRUX110	
SERIE		CÓDIGO ETIQUETA	
ME1UE2919N3014707		2002664	
USUARIO/CUSTODIO	CARGO	PROCESO	SUBPROCESO
MARTIN RODRIGUEZ	ALIMENTACION AUTOMATICA	DAR DE BAJA	ACTIVOS FIJOS
ASIGNACIÓN CONTABLE	UNIDAD DE NEGOCIO	UBICACIÓN FÍSICA	SECTOR
	CYBERNIUS		CY-NORTE

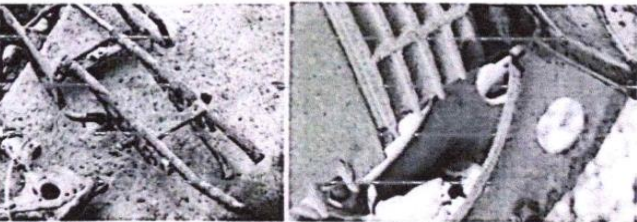
El activo presenta fallas frecuentes, desgaste a nivel electronico interno y estructural, con un costo para recuperar la operatividad de es \$ 840,70 siendo el 98% del valor total en libros y tiene un valor en libro de \$ 850,15

DAR DE BAJA	☒
REPARACIÓN EXTERNA	☐
