Tipo de Documento		Registro		
	Título del Documento		Acta de Baja de Activos Fijos / Bienes de Control		
	Código	Elaboración	Actualización	Versión	
	RG01-PR02-MA02-GCF-COS	17/05/2024	05/11/2025	4	
N° DE ACTA	2026-2-6-693	FECHA EMISIÓN DEL ACTA (dd/mm/aaaa)		6-feb-2026

Tipo de Documento	Registro		
	Título del Documento	Informe Técnico de Activos Fijos o Bienes de Control		
	Código	Elaboración	Actualización	Versión
	RG02-PR02-MA02-GCF-COS	7/10/2025	13/11/2025	2

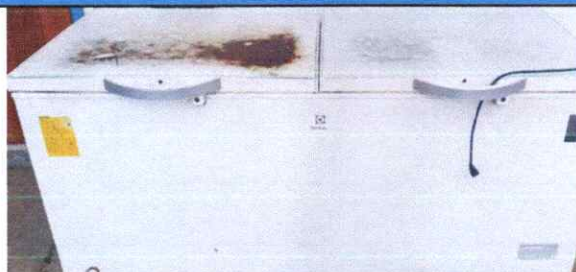
4. DETALLES/OBSERVACIONES	
Detalle por Unidad Unidad A: Congelador Horizontal Blanco ❑ Estado del Compresor: Quemado. ❑ Estado Estético/Estructural: Crítico. Presenta un deterioro avanzado en el gabinete interno. ❑ Observación Técnica: Las tuberías de refrigeración (cobre/aluminio) están expuestas debido a la corrosión y pérdida de aislamiento. Existe un alto riesgo de fugas internas imposibles de sellar de forma permanente. ❑ Dictamen: Pérdida Total. No se recomienda su reparación bajo ninguna circunstancia debido a que el daño estructural compromete la higiene y la eficiencia térmica.

5. - DECISIÓN / RECOMENDACIÓN TÉCNICA	
DAR DE BAJA	☒
REPARACIÓN INTERNA	☐
REPARACIÓN EXTERNA	☐
