Tipo de Documento		Registro		
	Título del Documento		Acta de Baja de Activos Fijos / Bienes de Control		
	Código	Elaboración	Actualización	Versión	
	RG01-PR02-MA02-GCF-COS	17/05/2024	05/11/2025	4

Tipo de Documento		Registro		
	Título del Documento		Informe Técnico de Activos Fijos o Bienes de Control		
	Código	Elaboración	Actualización	Versión	
	RG02-PR02-MA02-GCF-COS	4/11/2025	18/11/2025	2

ACTIVO FIJO		BIEN DE CONTROL	
☐		☒	
NOMBRE DEL ACTIVO FIJO/ BIEN DE CONTROL		MARCA	MODELO
RADIO		MOTOROLA	R2
SERIE		CÓDIGO ETIQUETA	
902EAB3357		1004684	
USUARIO/CUSTODIO	CARGO	PROCESO	SUBPROCESO
ADRIAN BURGOS	JEFE DE CAMPO		
ASIGNACIÓN CONTABLE	UNIDAD DE NEGOCIO	UBICACIÓN FÍSICA	SECTOR
	DISTRISODA		DISTRISODA NORTE

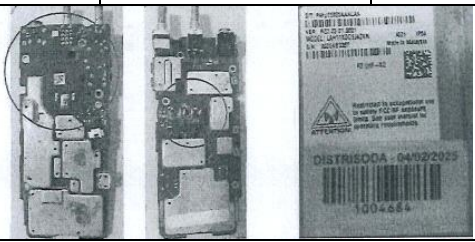
CULMINACIÓN DE VIDA ÚTIL ☐	EQUIPO OBSOLETO ☐	DAÑOS FRECUENTES ☐	DETERIORO DE EQUIPO ☐	OTRO ☒
DESGASTE GENERAL ☐	COSTO DE REPARACIÓN MAYOR ☐	DAÑO VISIBLE ☐	PERDIDA/ROBO ☐	Especifique: TARIETA LOGICA SUIEATADA
EVIDENCIAS (Imágenes)

RADIO MOTOROLA NO ENCIENDE, MEDIANTE REVISIÓN SE DETECTÓ QUE EL EQUIPO HABÍA SIDO CAÍDO AL AGUA Y ACTUALMENTE LA TARJETA LÓGICA SE ENCUENTRA SULFADADO Y CON CORROSIÓN EN SUS COMPONENTES ELECTRÓNICOS, POR TAL MOTIVO NO SE PUEDE REPARAR Y SE PROCEDE CON LA BAJA.
