Tipo de Documento	Registro		
	Título del Documento	Acta de Baja de Activos Fijos / Bienes de Control		
	Código	Elaboración	Actualización	Versión
	RG01-PR02-MA02-GCF-COS	17/05/2024	05/11/2025	4

Nº DE ACTA	2026-5-11-806	FECHA EMISIÓN DEL ACTA (dd/mm/aaaa)	11-may-2026
------------	---------------	--	-------------

Tipo de Documento	Registro		
Título del Documento	Informe Técnico de Activos Fijos o Bienes de Control		
Código	Elaboración	Actualización	Versión
R002-PR02-MA02-GCF-C05	4/11/2025	18/11/2025	2

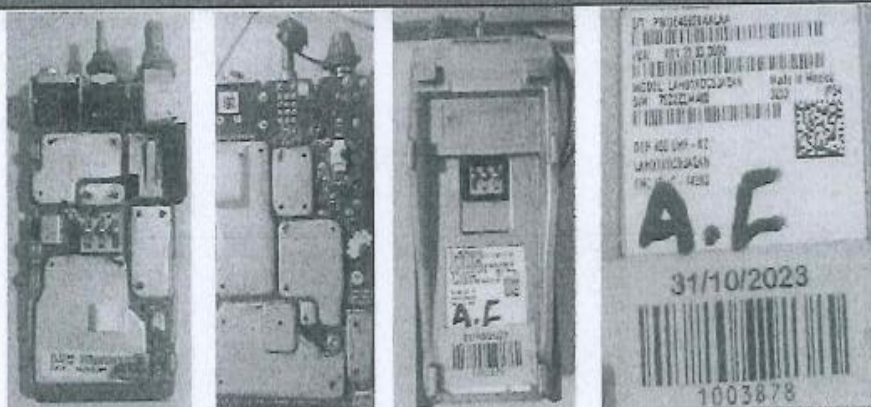
3. EVALUACIÓN

RADIO MOTOROLA NO ENCIENDE, EQUIPO CAÍDO AL AGUA, ACTUALMENTE LA TARJETA LÓGICA SE ENCUENTRA EN SULFATO Y CORROSIÓN EN SUS COMPONENTES ELECTRÓNICOS, POR TAL MOTIVO NO SE PUEDE REPARAR Y SE PROCEDE CON LA BAJA.

DAR DE BAJA	☒
REPARACIÓN INTERNA	☐
REPARACIÓN EXTERNA	☐
