Incidente sin lesión / Alto potencial

Fecha: 22 de Octubre de 2024

Planta: Cuautitlán

Lugar del Evento (área / maquina): Producto terminado/ Anden 1

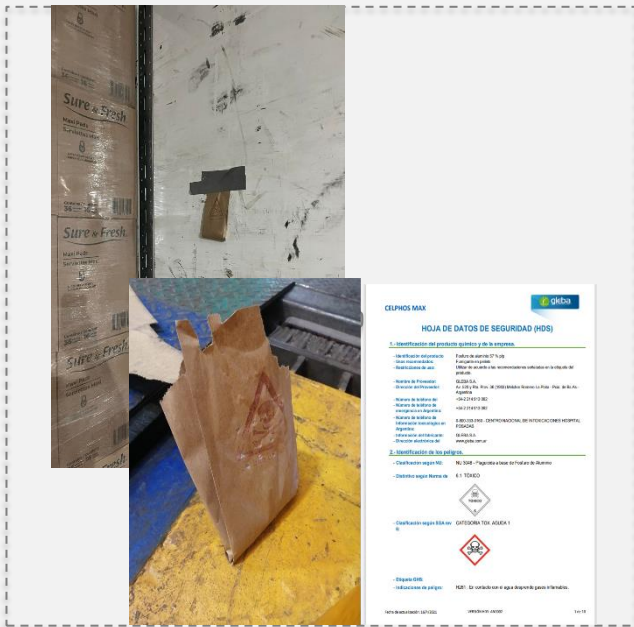
Al realizar esta maniobra se detecta un sobre roto color café en la pared de la caja con un símbolo de peligro, inmediatamente se notifica al supervisor para dar aviso al personal seguridad, control de plagas y calidad.

Al realizar la inspección por parte de Controlet se identifica que es un agente químico altamente tóxico (fosfuro de aluminio) utilizado en la fumigación para plagas de granos.

INMEDIATAS	BÁSICAS	RAÍZ
Causa Dentro de la caja se encontraron 4 bolsas de Fosfuro de aluminio en polvo (altamente tóxico)	Causa - No se cuenta con evidencia de capacitación, ni se dio aviso de que se encontraban las bolsas de químico dentro de la caja. - Aunque hay personal interno durante la inspección no conoce que es lo que debe revisar el guardia. - No se concluyó con el proceso de fumigación, el proveedor no retiró las bolsas del químico.	Causa - No existe capacitación para el equipo de vigilancia ni para el personal de JL que integren los temas de CTPAT y la NOM-018-STPS-2015 - No se notificó la existencia de material extraño dentro de caja, se validó la unidad - La línea de transporte no verificó el estado de la caja a su salida, no se aseguró de la conclusión de la fumigación (no quitaron las bolsas)

Acciones Correctivas:
- Capacitar al personal de JL y vigilancia en NOM-018-STPS-2015. - Generar un reporte por cada unidad inspeccionada, agregando fotografías de estado de la unidad. - Contar con expediente de fumigación de cajas (Certificado de fumigación, HDS agente utilizado y reporte de última carga).
