INCIDENTE CON LESIÓN GRAVE EN CONVERSIÓN

Fecha: 21 de julio de 2025
Planta: Texmelucan
Lugar del Evento (área / máquina): Conversión 2.-
Servilletera 18
Agente que provocó la lesión: Atrapamiento entre
cuchilla y corte transversal
Lesión: Amputación de dedo anular y medio

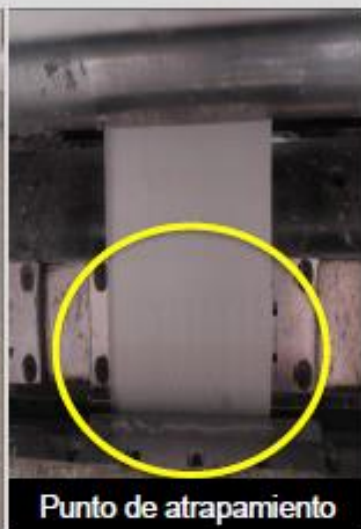
Punto de atrapamiento

Se está realizando el enhebrado del carril 3 trasero por ayudante general, quien acomoda la guía de papel en la cuchilla transversal y le pide al operador mover volante para accionar rodillos de manera manual, al hacerlo, los dedos del colaborador quedan atrapados entre la cuchilla y corte transversal ocasionándole la lesión y pérdida del dedo anular y medio.

INMEDIATAS	BÁSICAS	RAÍZ
1. Interacción de dos personas en paso de guía. 2. No seguir procedimiento. 3. Personal no está capacitado para esta función	1. Tolerancia a malas prácticas operativas. 2. No se realizan las herramientas de identificación de riesgos a consciencia	1. Eficiencias en estándares operativos, gestión de riesgos, capacitación por cambio de puesto o ausentismo, liderazgo hacia EHS

Acciones Correctivas:
1. Capacitación operativa a personal que se considerará para cubrir descansos, vacaciones, ausentismos conforme a la maquinaria y riesgos específicos. 2. Establecer Observaciones planeadas cruzadas (incluir a todas las áreas).
