Incidente con Lesión Leve

Fecha: 17/04/2026

Planta: Cuautitlán

Lugar del Evento (área / maquina): Oficinas

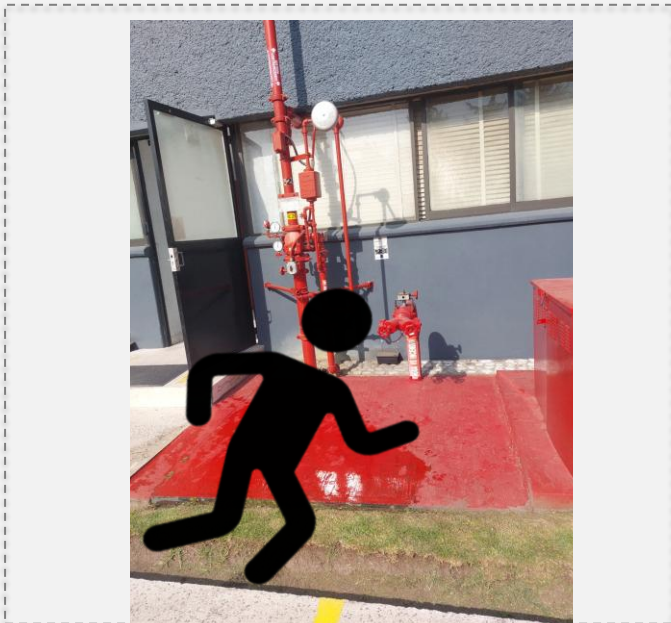
Agente que provocó la lesión: Piso a desnivel

Lesión: Golpe en cabeza y torcedura de tobillo

Al realizar la limpieza de las ventanas del exterior del edificio de oficinas, la colaboradora revisa la zona para planear por donde empezar con las actividades, al realizar el cruce hacia la jardinera, la colaboradora no se percata que hay un desnivel de tierra, el cual hace que pierda el equilibrio, torciéndose el tobillo y golpeándose la cabeza con una de las llaves del sistema contra incendios.

INMEDIATAS	BÁSICAS	RAÍZ
Causa 1. Posición inadecuada al ejecutar la tarea. 2. Condiciones del ambiente peligrosas.	Causa 1. No se evalúan los riesgos del área. 2. Falta de entrenamiento capacitación o reentrenamiento. 3. Estándares de supervisión inadecuados.	Causa 1. Los contratistas de bajo riesgo no tienen una capacitación para sensibilizarlos al riesgo. 2. Antes de ejecutar alguna tarea en un espacio diferente se debe evaluar el área de trabajo.

Acciones Correctivas:	Recordatorios de Seguridad:
1. Reentrenamiento a todo el personal de intendencia al modulo 4 "Toma de decisiones". 2. Realizar inspección planeada EHS para revisar las áreas antes de ejecutar la tarea.	• Perdida de equilibrio tracción y agarre, error critico al realizar una tarea. • Ojos y mente en la tarea, antes de realizar cualquier actividad revisa que las condiciones no te pongan en riesgo.
