COMPROBANTE DE SERVICIO

SURREY / PEISA

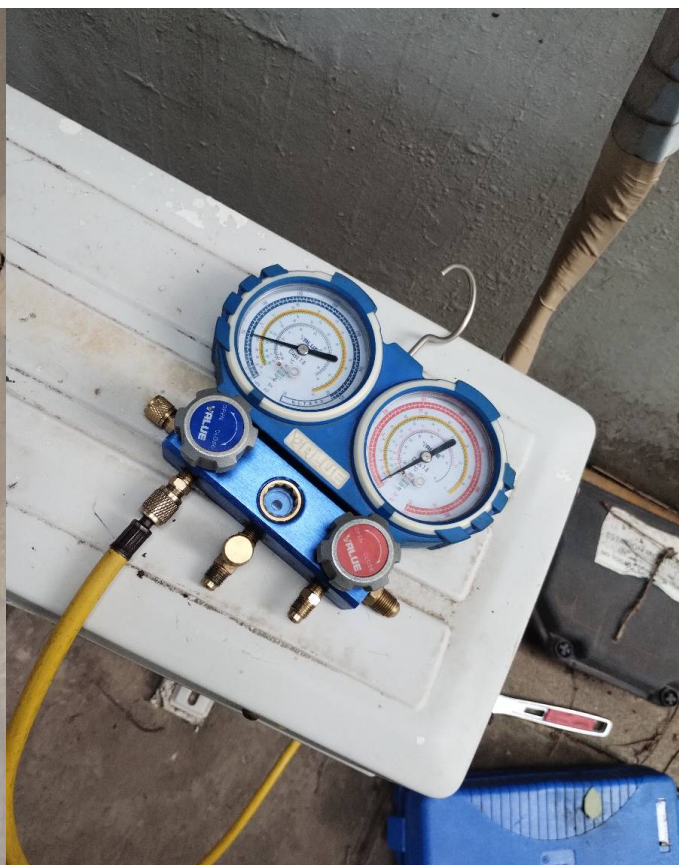
Aire de oficina de Dario José: se encuentra que el equipo funciona correctamente y tiene una correcta carga de gas, pero lo que no funciona es el toma corriente que va conectado el equipo, no se pudo cambiar porque no se encontró cual es la térmica que había que bajar y el personal de mantenimiento está de vacaciones, a demás los de guardia nos avisaron que había una baja de tensión en esa zona.

Se encuentra el control remoto de ese aire averiado, se debe cambiar control o prenderlo manualmente del equipo.

marca del equipo HITACHI
