COMPROBANTE DE SERVICIO

SURREY / PEISA

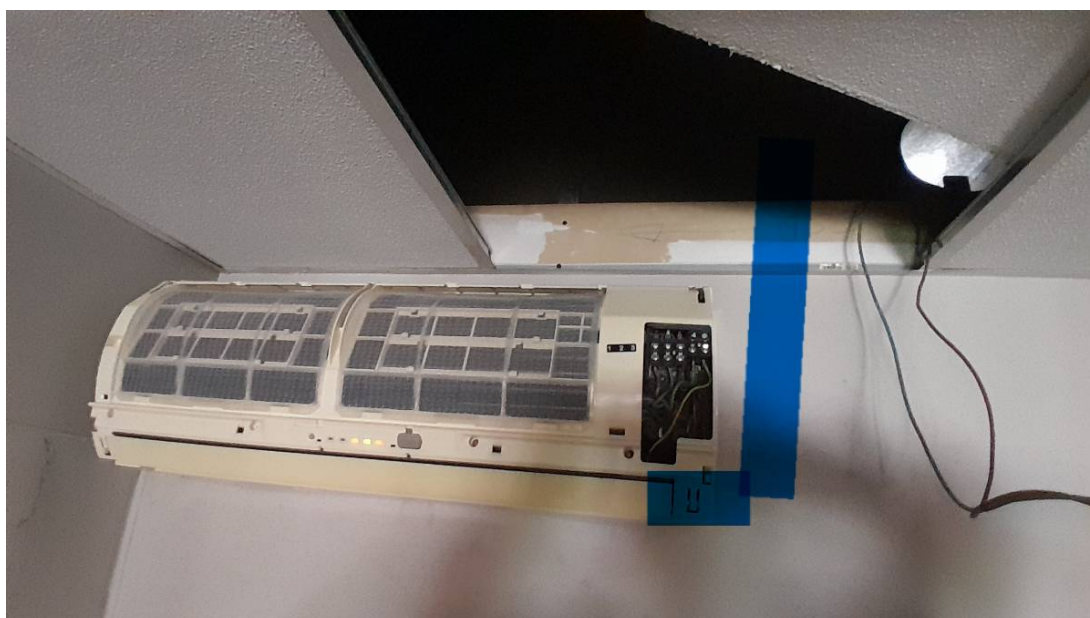
se atiende reclamo de aire acondicionado surrey con mal funcionamiento.
al tomar las medidas correspondientes encontramos que el mismo tiene clavado mecánicamente el compresor
haciendo que el consumo suba de de manera anormal y ocasionado fallas.
se recomienda reemplazar el aire por uno nuevo ya que a cometido con su larga vida útil.

presupuesto .
#desmonte de aire acondicionado.
instalación de aire nuevo .
#2 metros de cañería.
mensula caballete
