COMPROBANTE DE SERVICIO

SURREY / PEISA

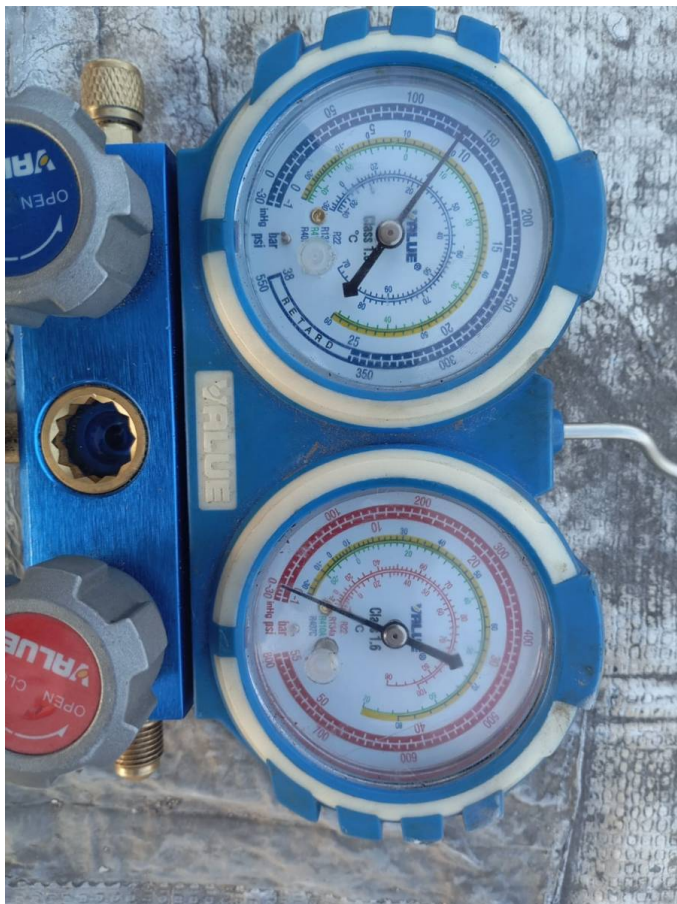
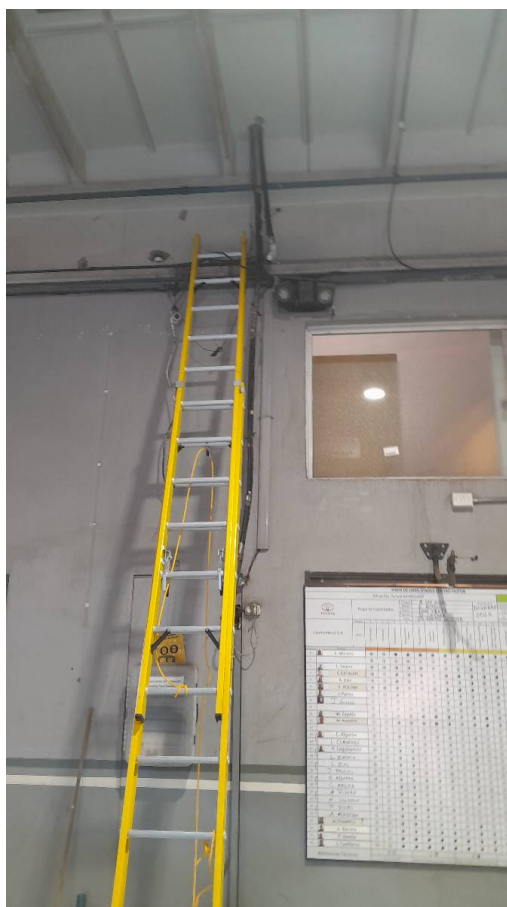
Se realiza instalación básica de aire acondicionado midea
Se realiza presurización y vacío.
Se realiza desmonte de cañerías existentes sin uso y limpieza de pared técnica.
Se reencintan cañerías que quedan .
Se deja funcionando correctamente.
Falta hacer parte eléctrica.
