COMPROBANTE DE SERVICIO

SURREY / PEISA

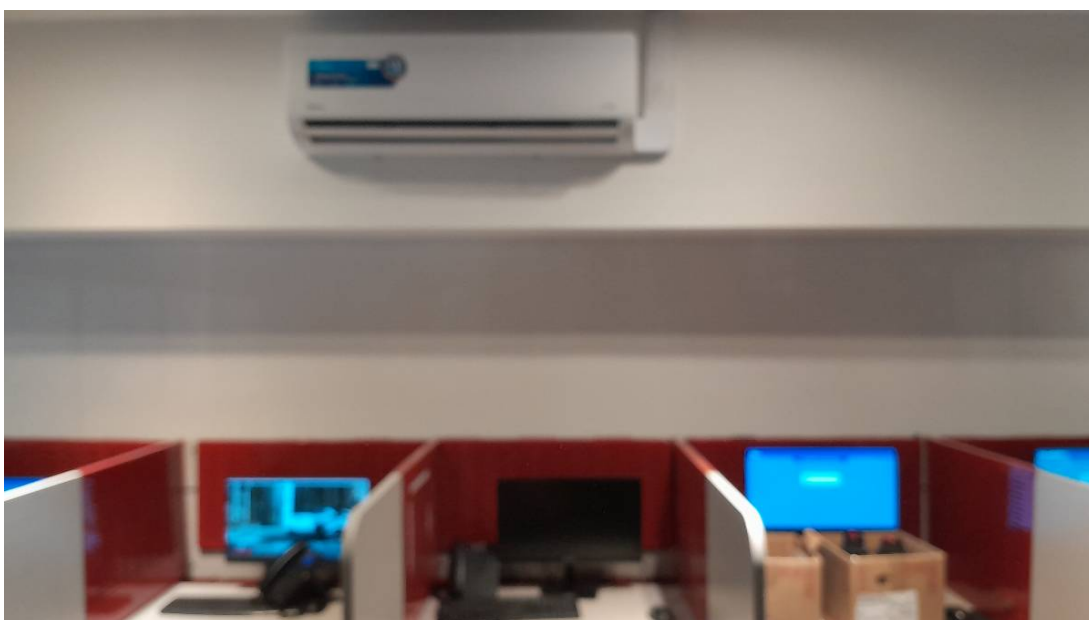
Se realiza instalación básica de aire acondicionado midea inverter de 5500 frigorías.
Se coloca cable canal y bomba de agua.
Se realiza presurizacion y vacio .
Se deja funcionando correctamente. Falta hacer parte eléctrica.
