COMPROBANTE DE SERVICIO

Orden de Servicio

Nro: #463

Cliente: TOYOTA (COLON)

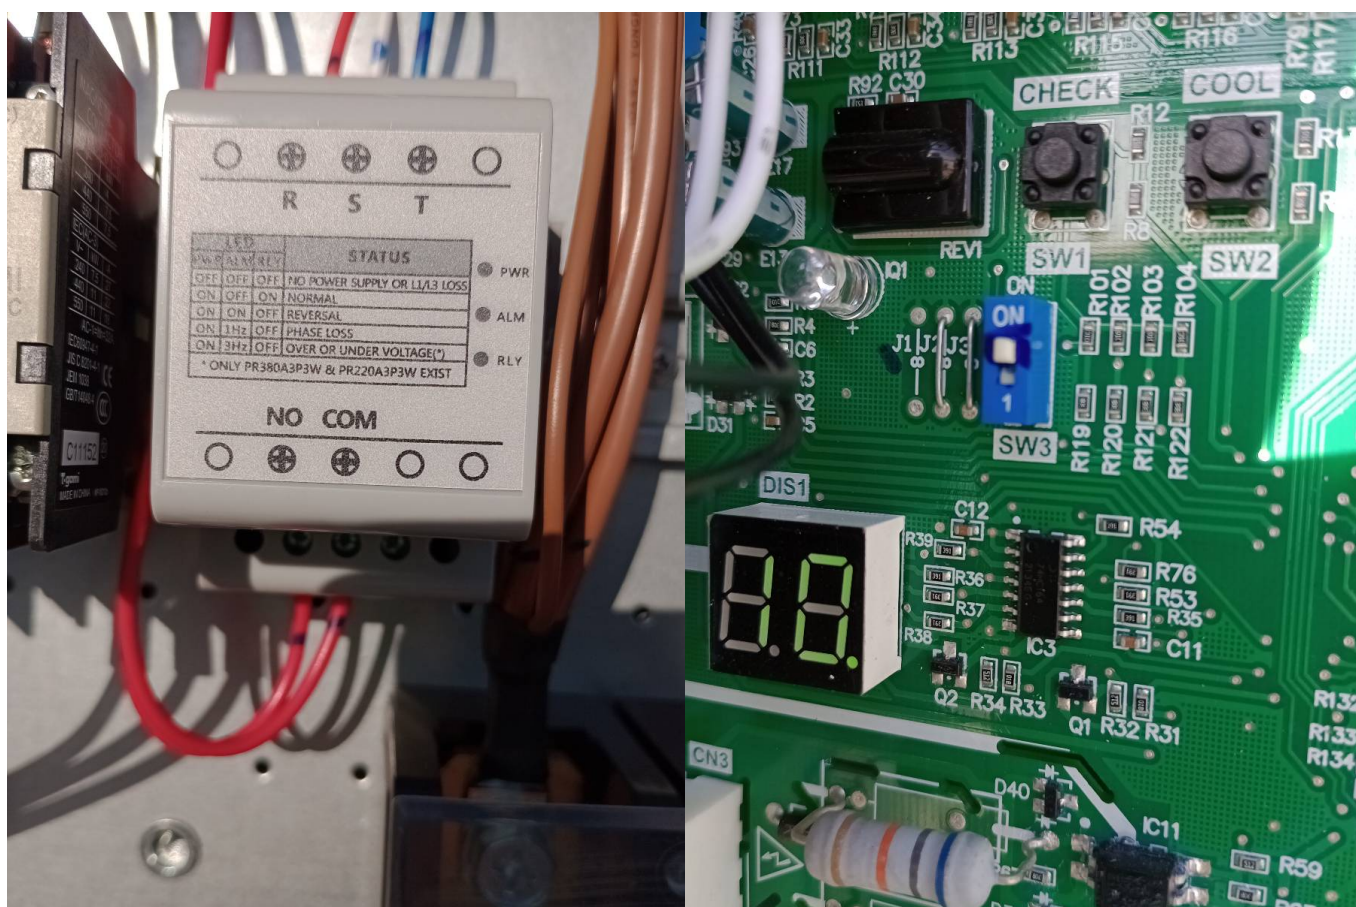
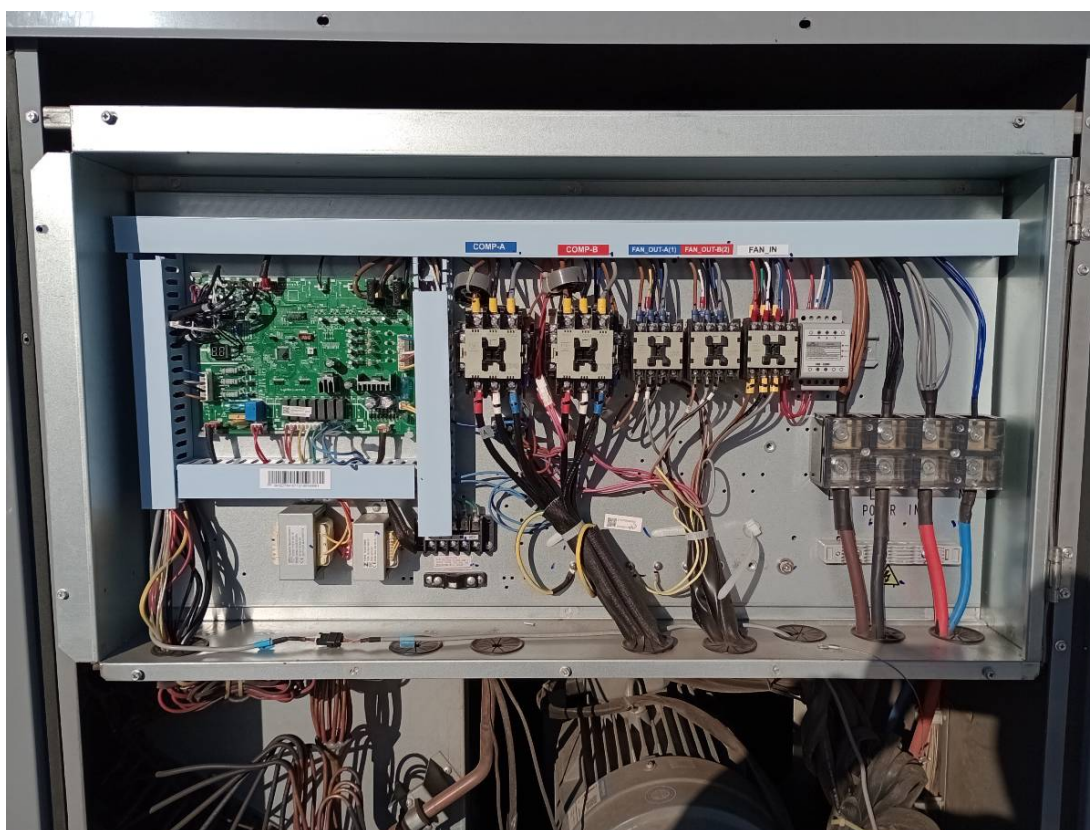
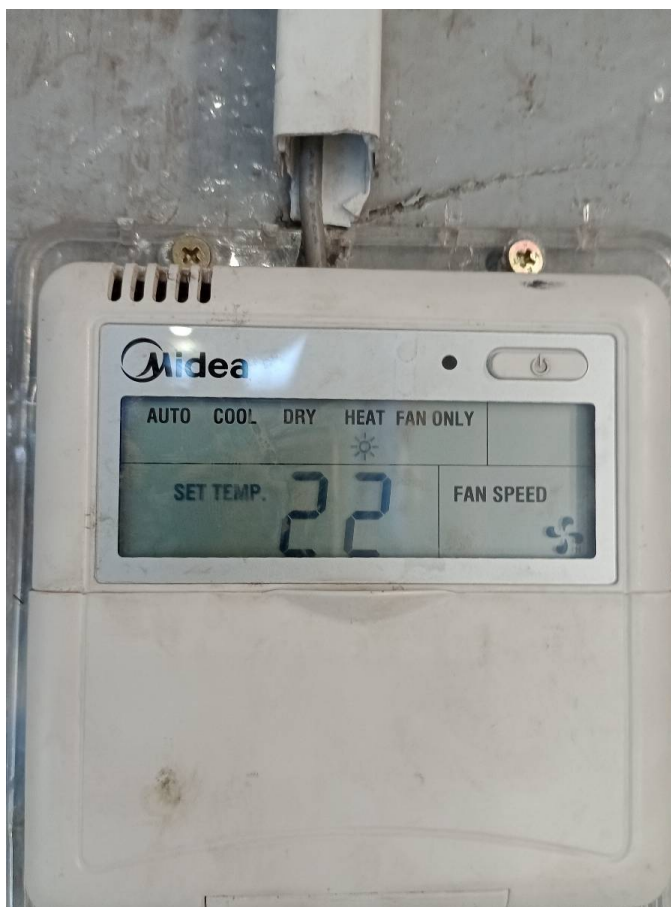
IMAGENES

se realiza visita técnica por reclamo de aire central de taller que no funcionaba se procede a revisar tensión eléctrica en tablero principal de la máquina , se encuentra que no estaba alimentando el comando principal de la misma , se verifica falla en display interno de unidad exterior se procede a reestablecer y ordenar tensión de ingreso y a continuación dar paso al reseteo de la falla presentada , se pone en marcha sistema y se chequea funcionamiento correcto .
